Aplicación del sistema **imper slim 80**

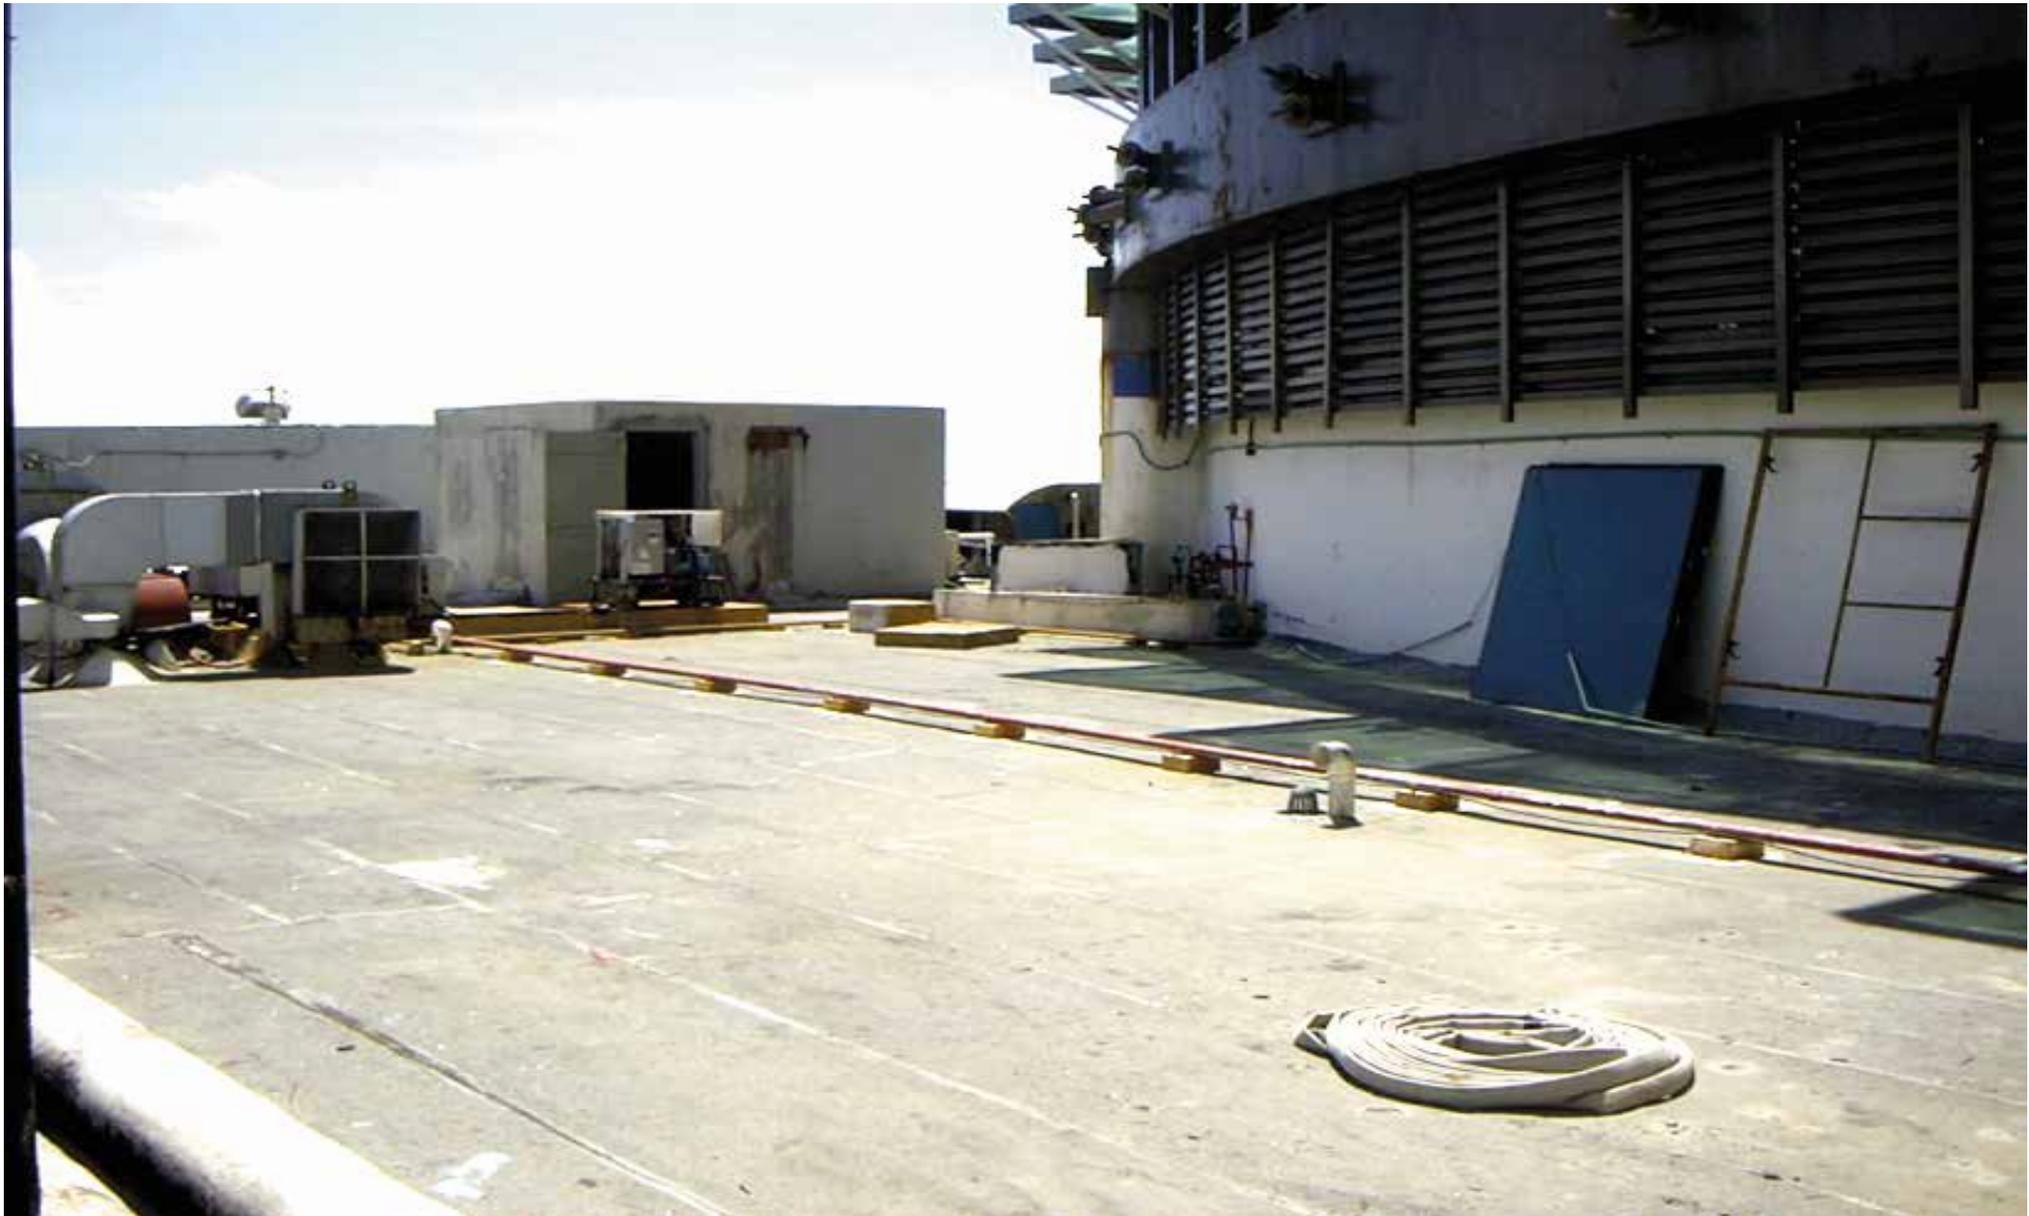
Estado original del impermeabilizante asfáltico laminado, el cual, presentaba en los traslapes y esquinas pérdida de adherencia, permitiendo el paso de agua en la parte inferior de la carpeta, almacenándola y humedeciendo los plafones del nivel inferior inmediato.

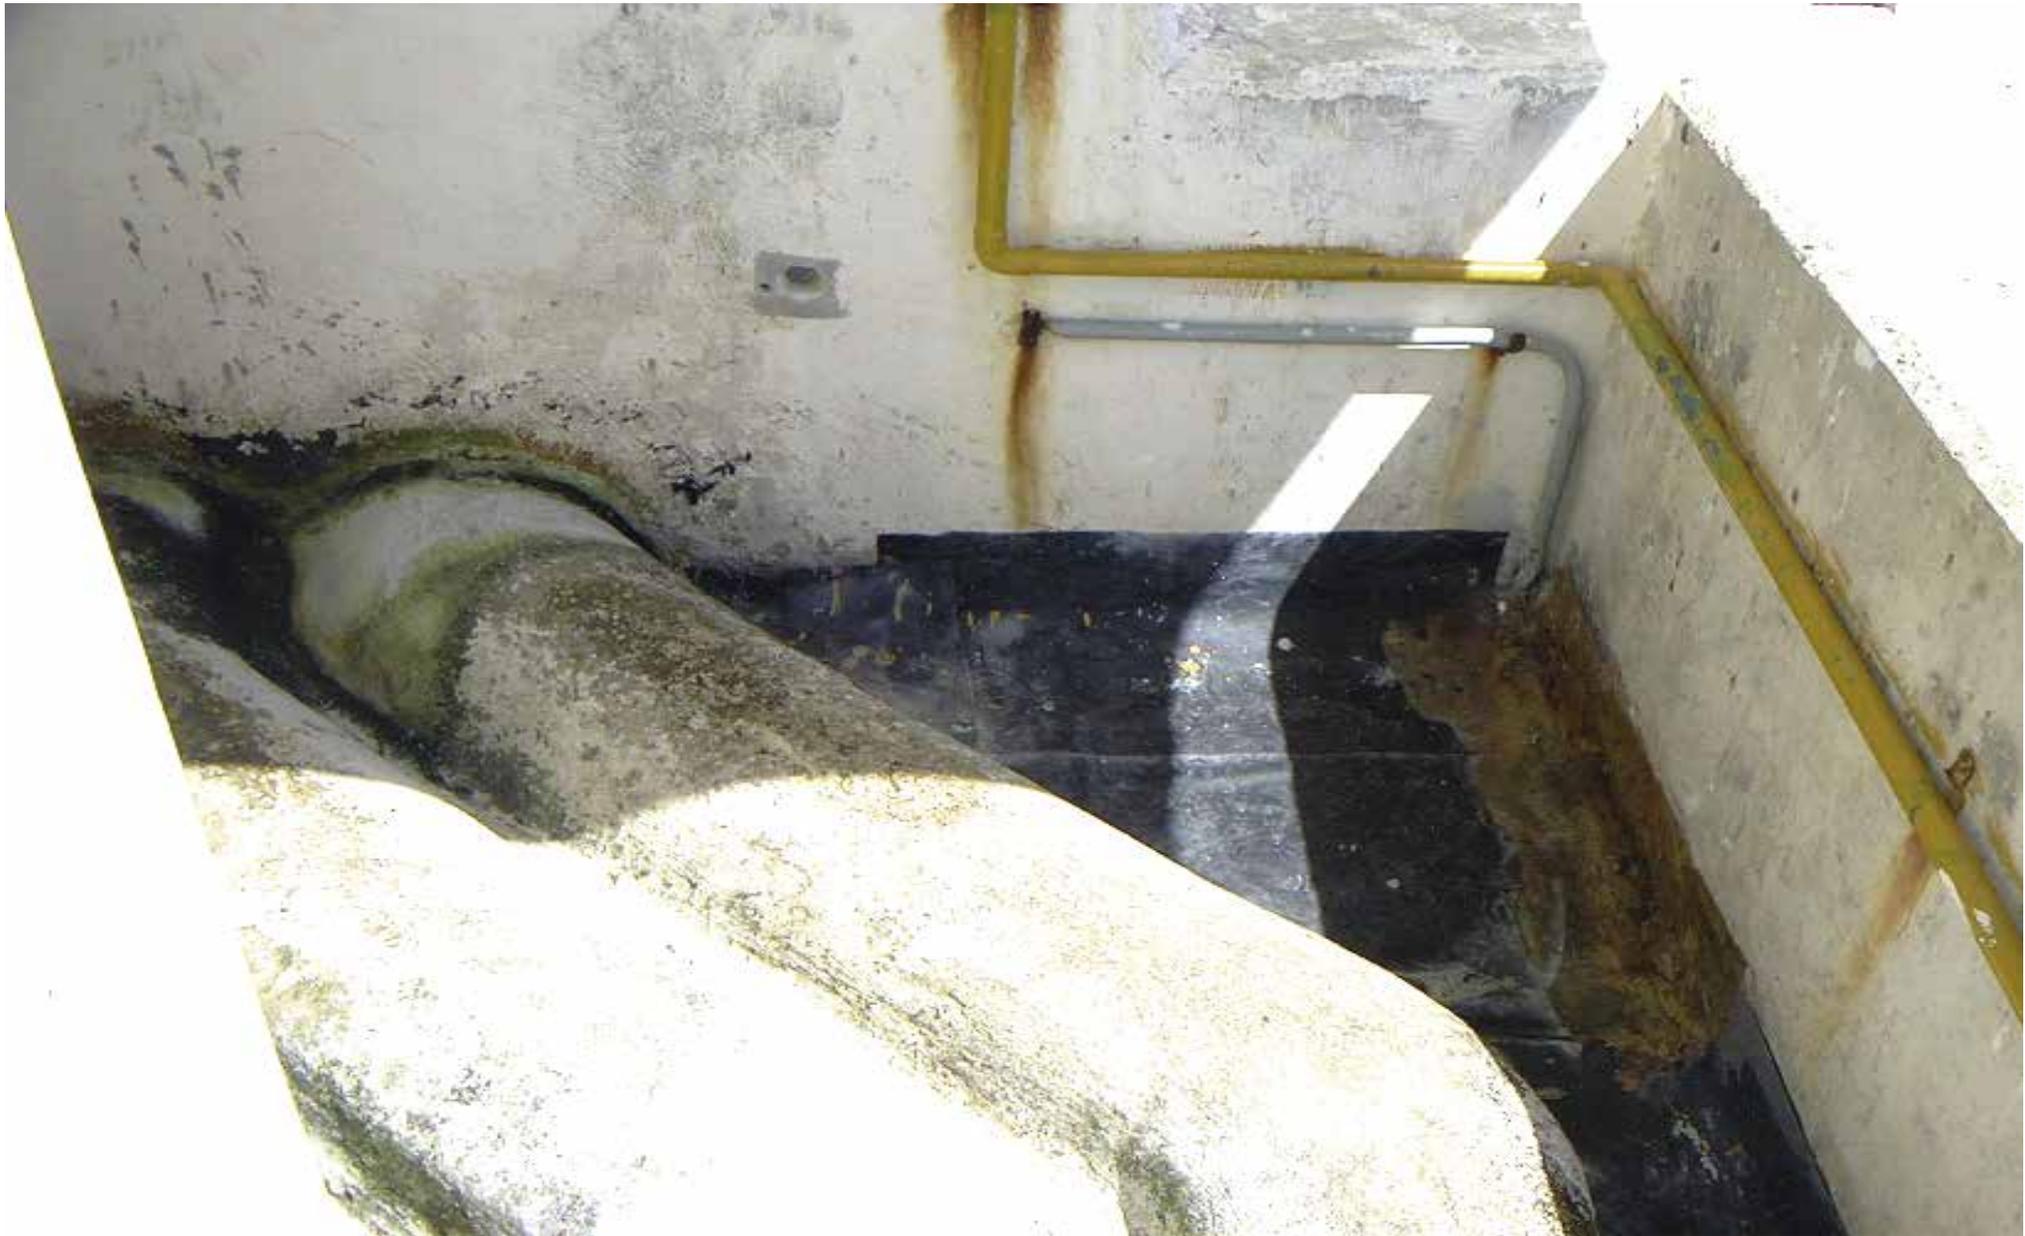
Vista de dos ductos pasando por un muro, los cuales estaban mal recibidos en sus perímetros, permitiendo el paso de agua al interior de la plaza.

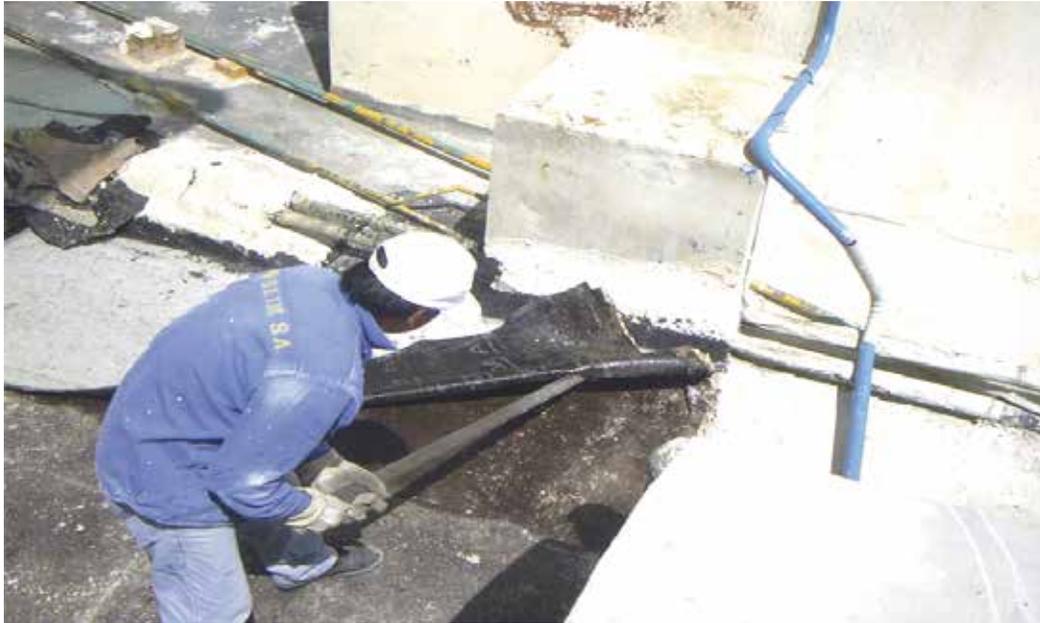
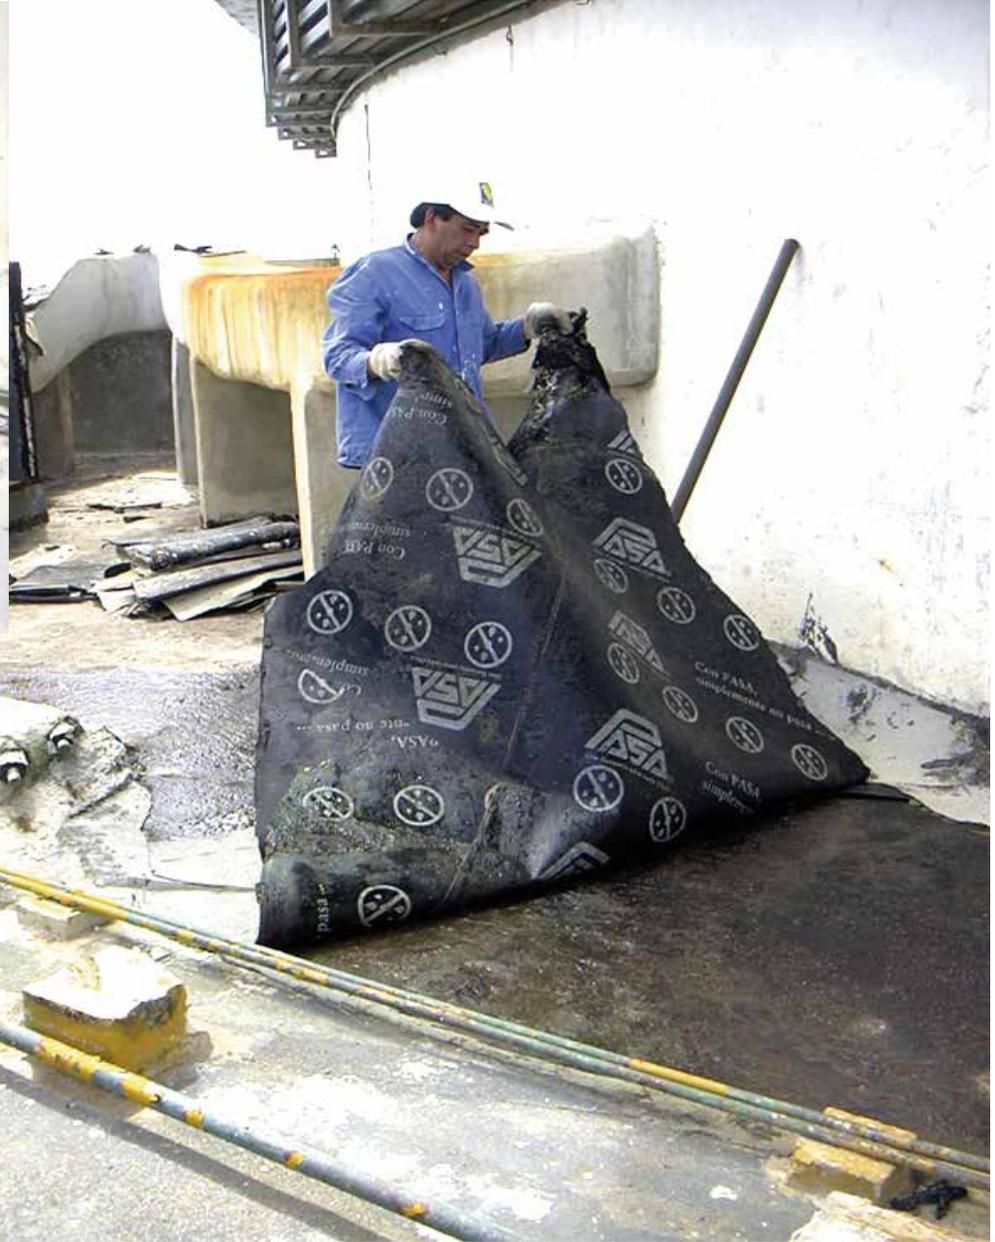
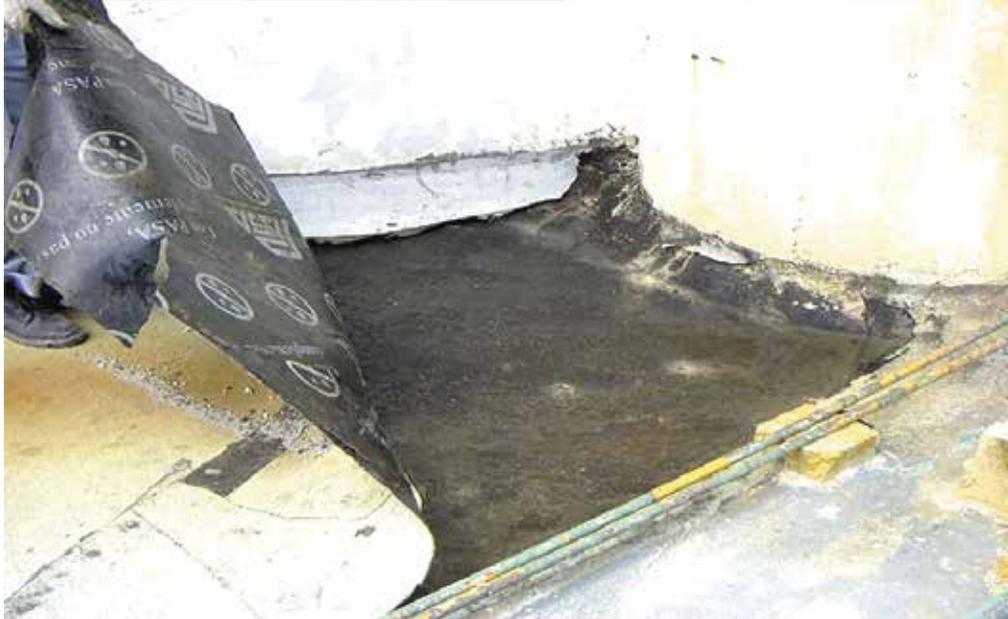
Se retiro toda la carpeta asfáltica de la azotea sin adherencia, encontrando en toda la parte descubierta mojada y de olor fétido por descomposición del agua, lo cual provocaba las filtraciones al nivel inferior inmediato.

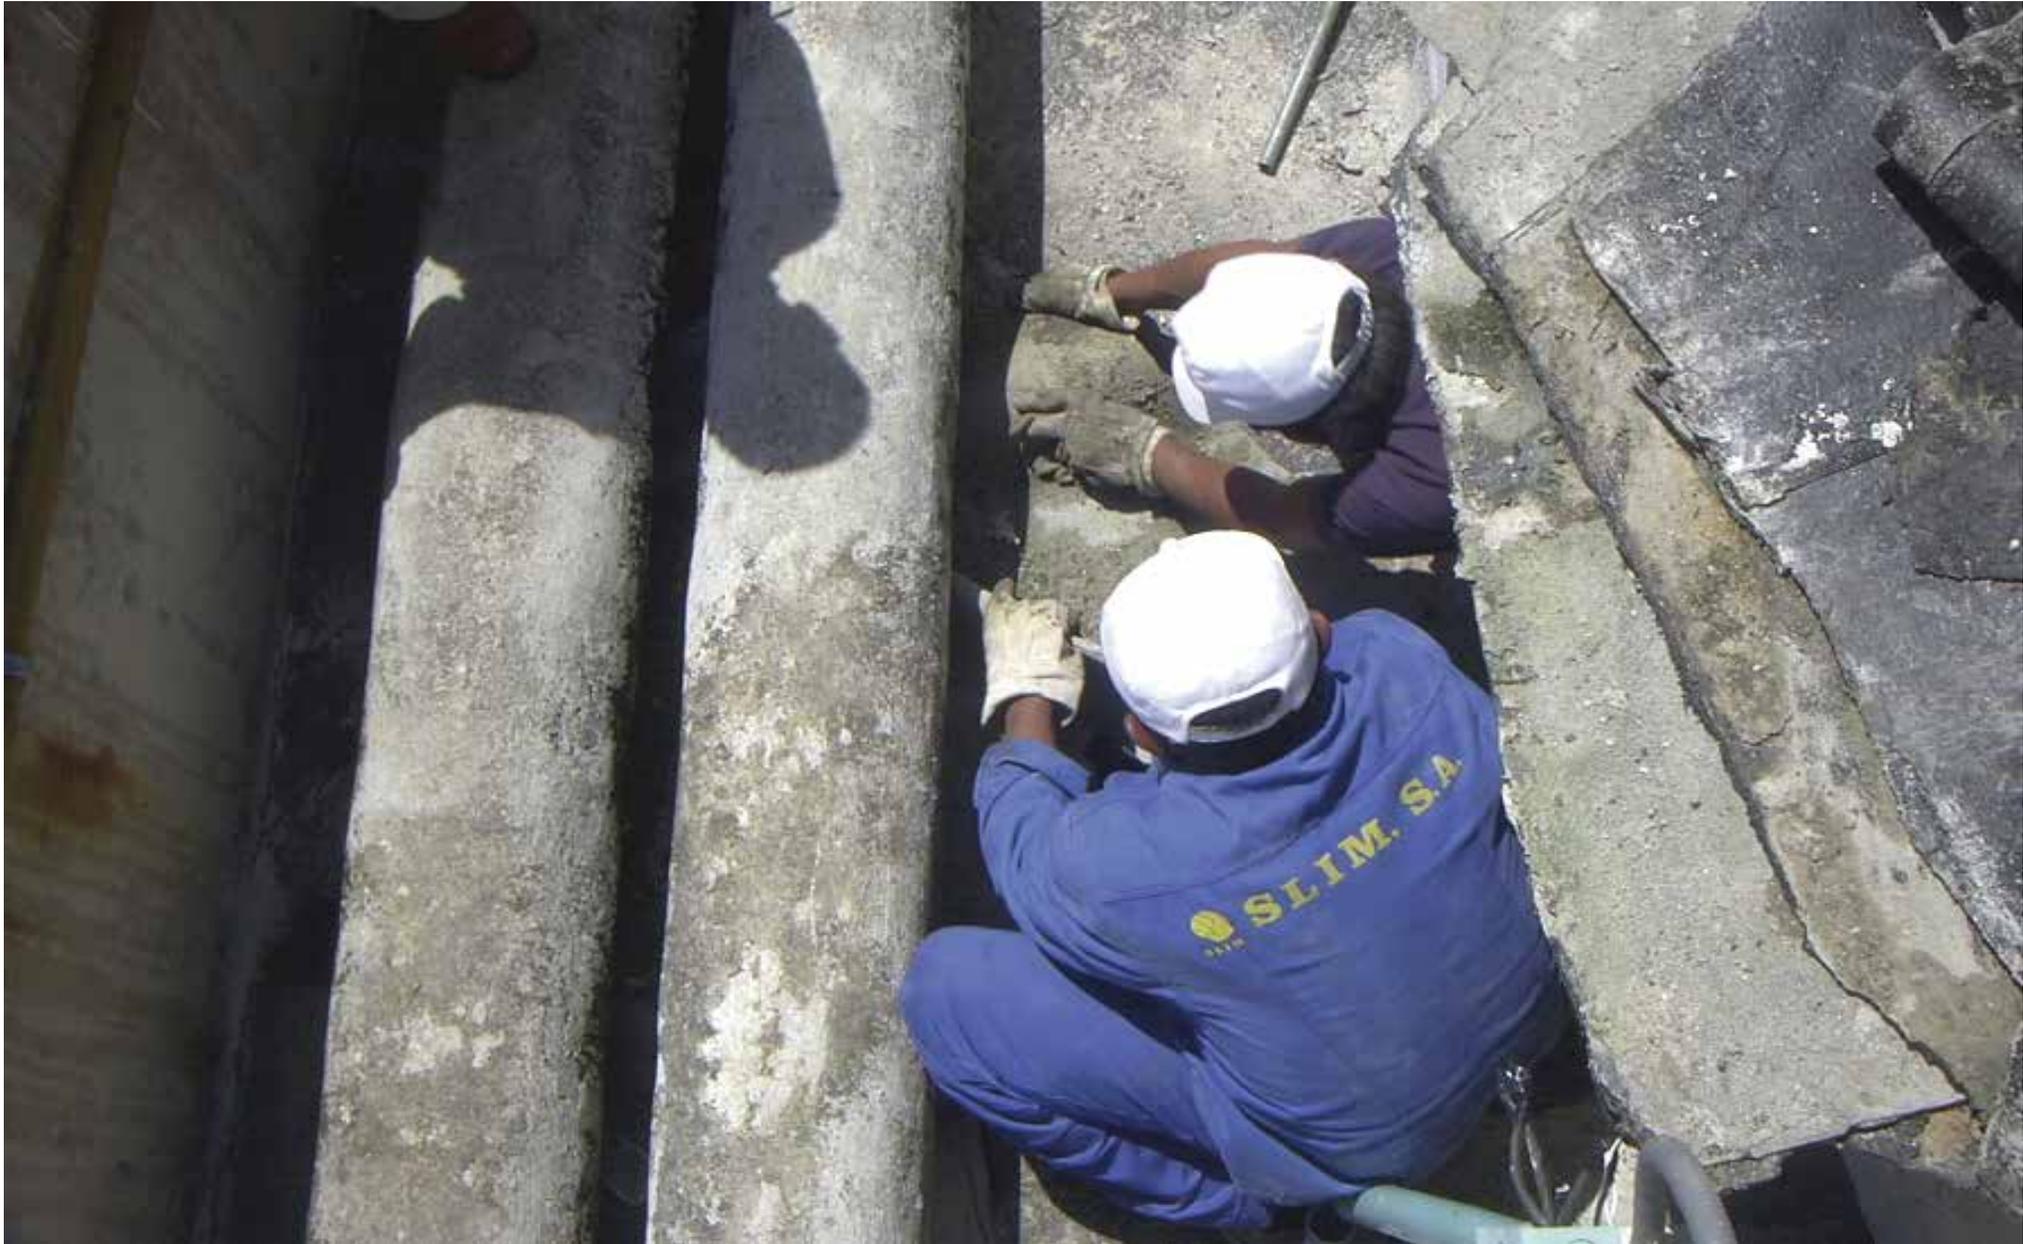
Desmontaje de la carpeta asfáltica debajo de los ductos, dejando toda la superficie libre de la carpeta.

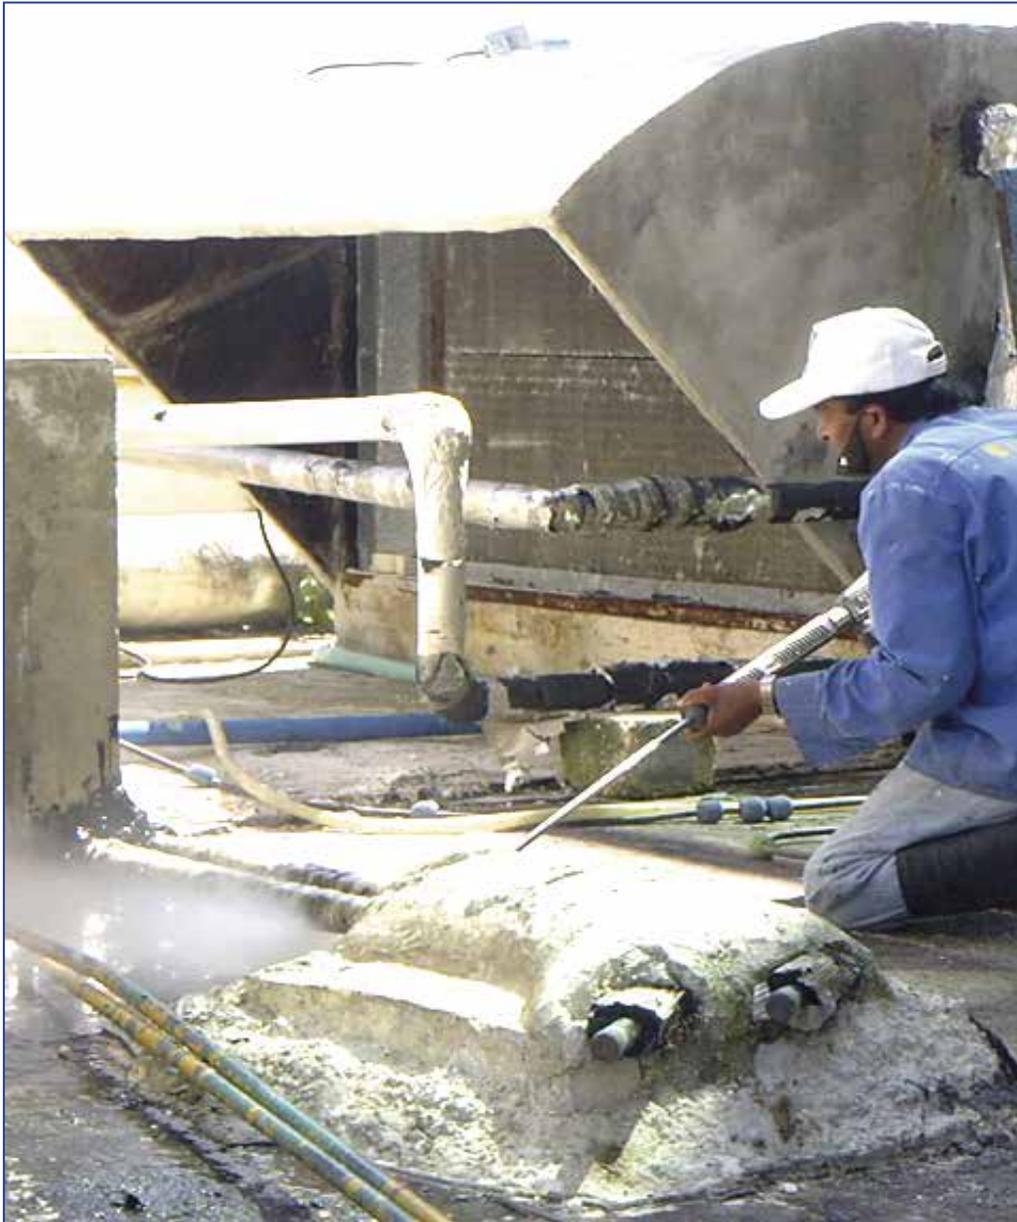
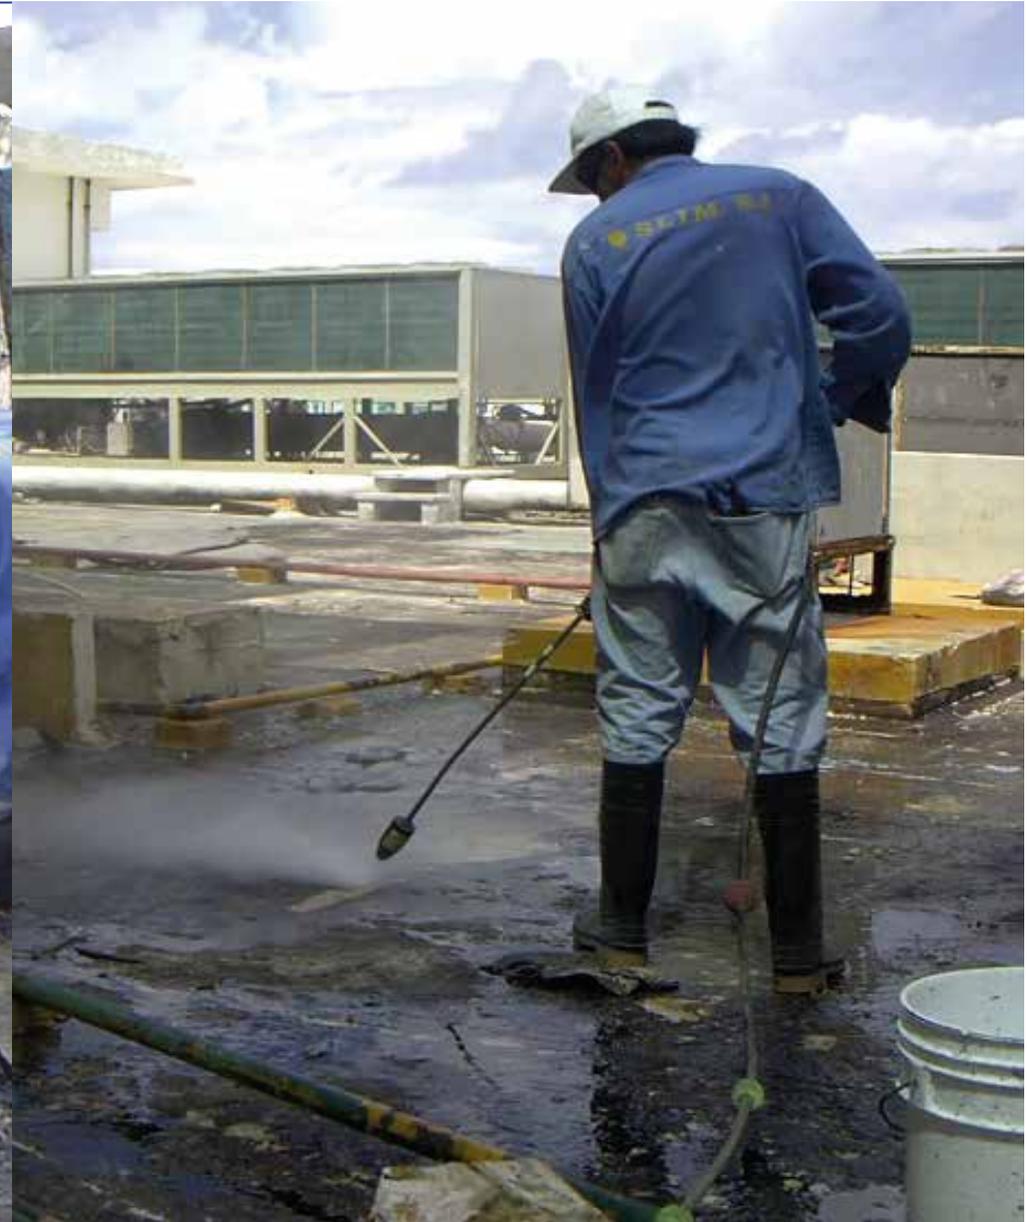
Después de desprender la carpeta asfáltica, se lavo la superficie con agua a 3000 Lb. de presión, desprendiendo el primario asfáltico y partes sueltas del entortado, dejando una superficie limpia y firme.

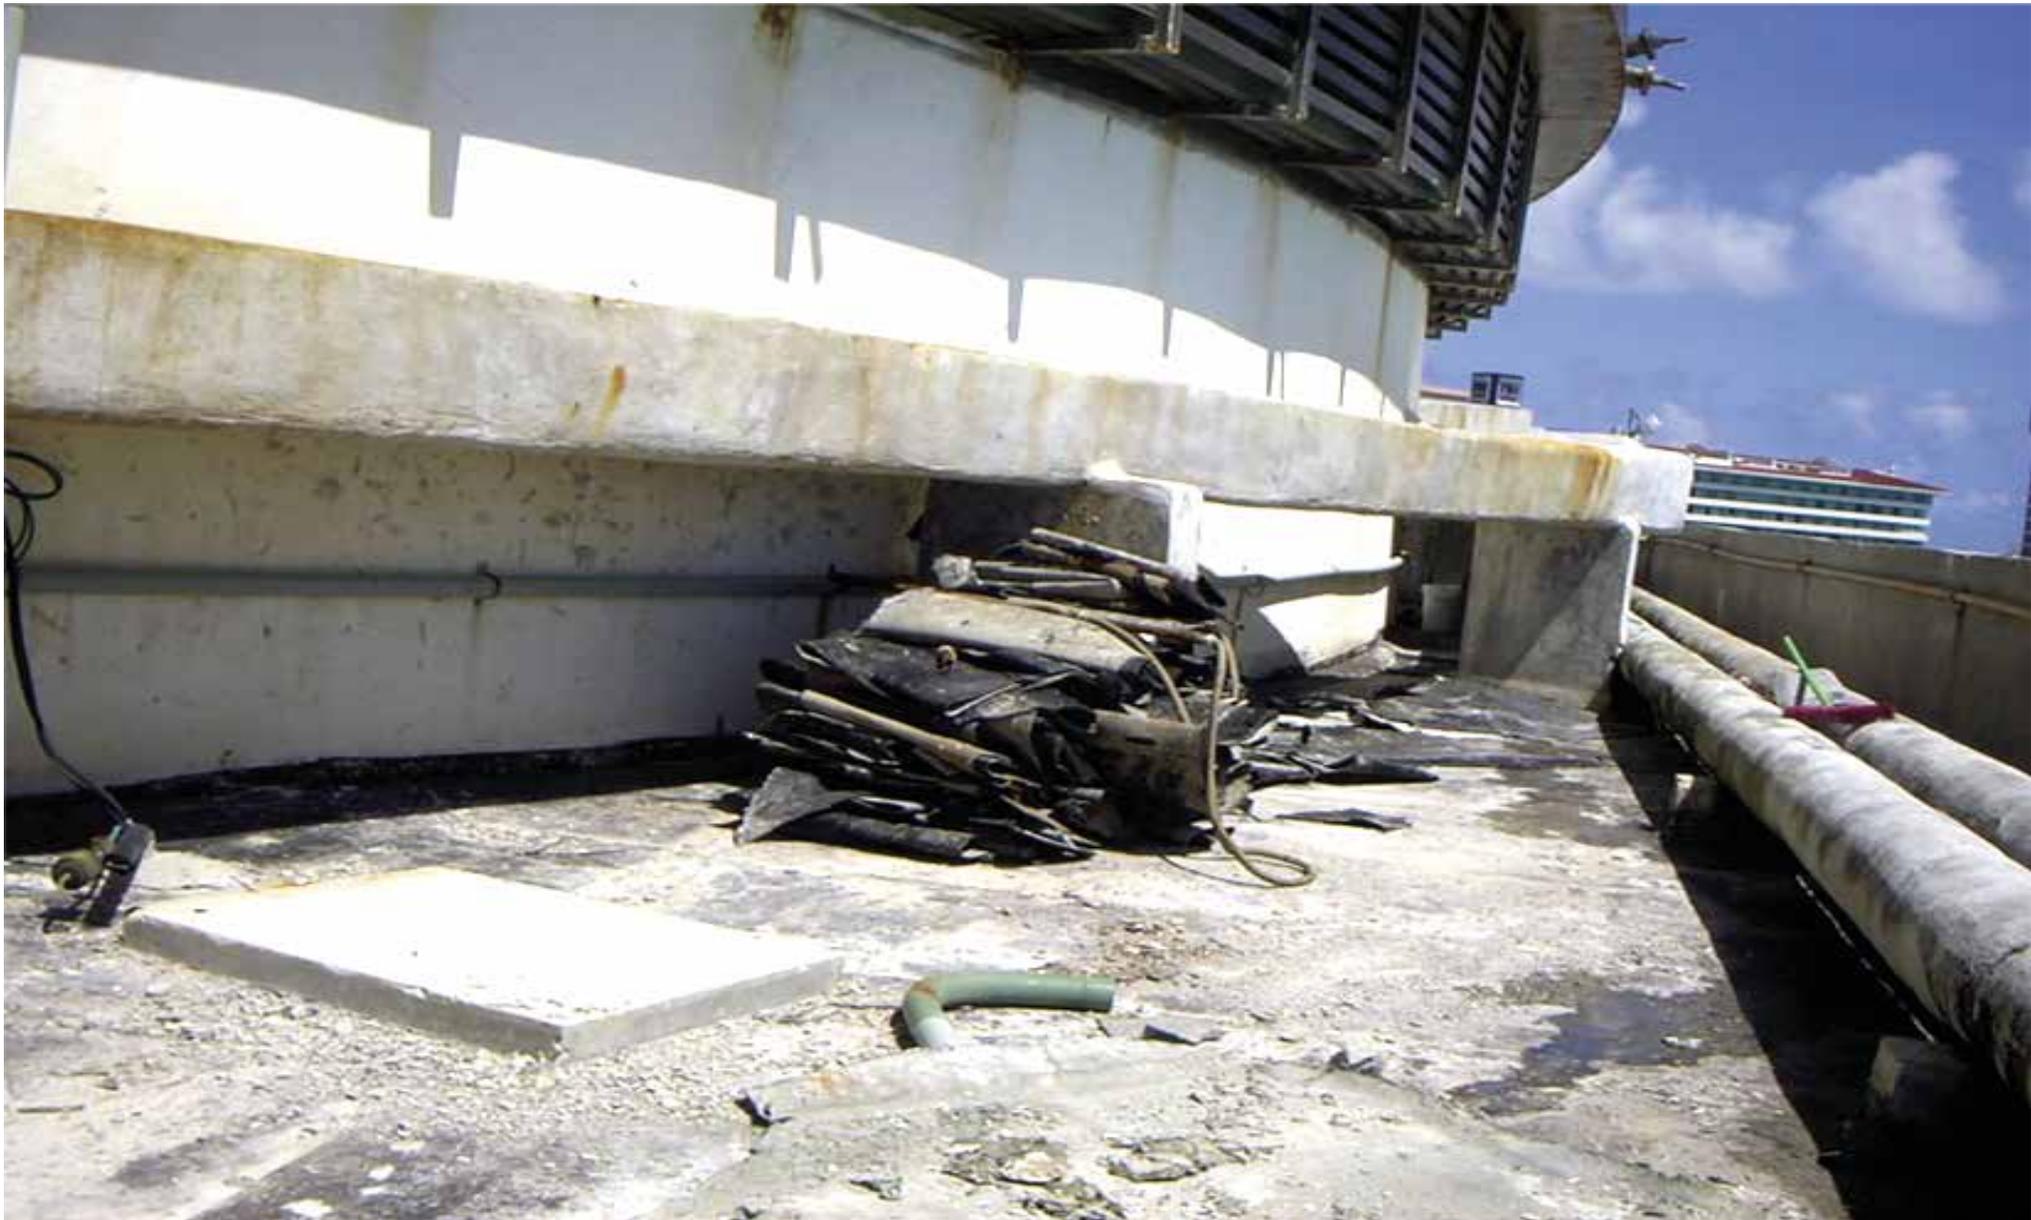
Al desprender la carpeta asfáltica la superficie se pudo secar y se encontró suelta en algunas partes la parte superior del firme, formando lajas pequeñas. Estibando toda la carpeta en pacas amarradas para sacarlas de las instalaciones.

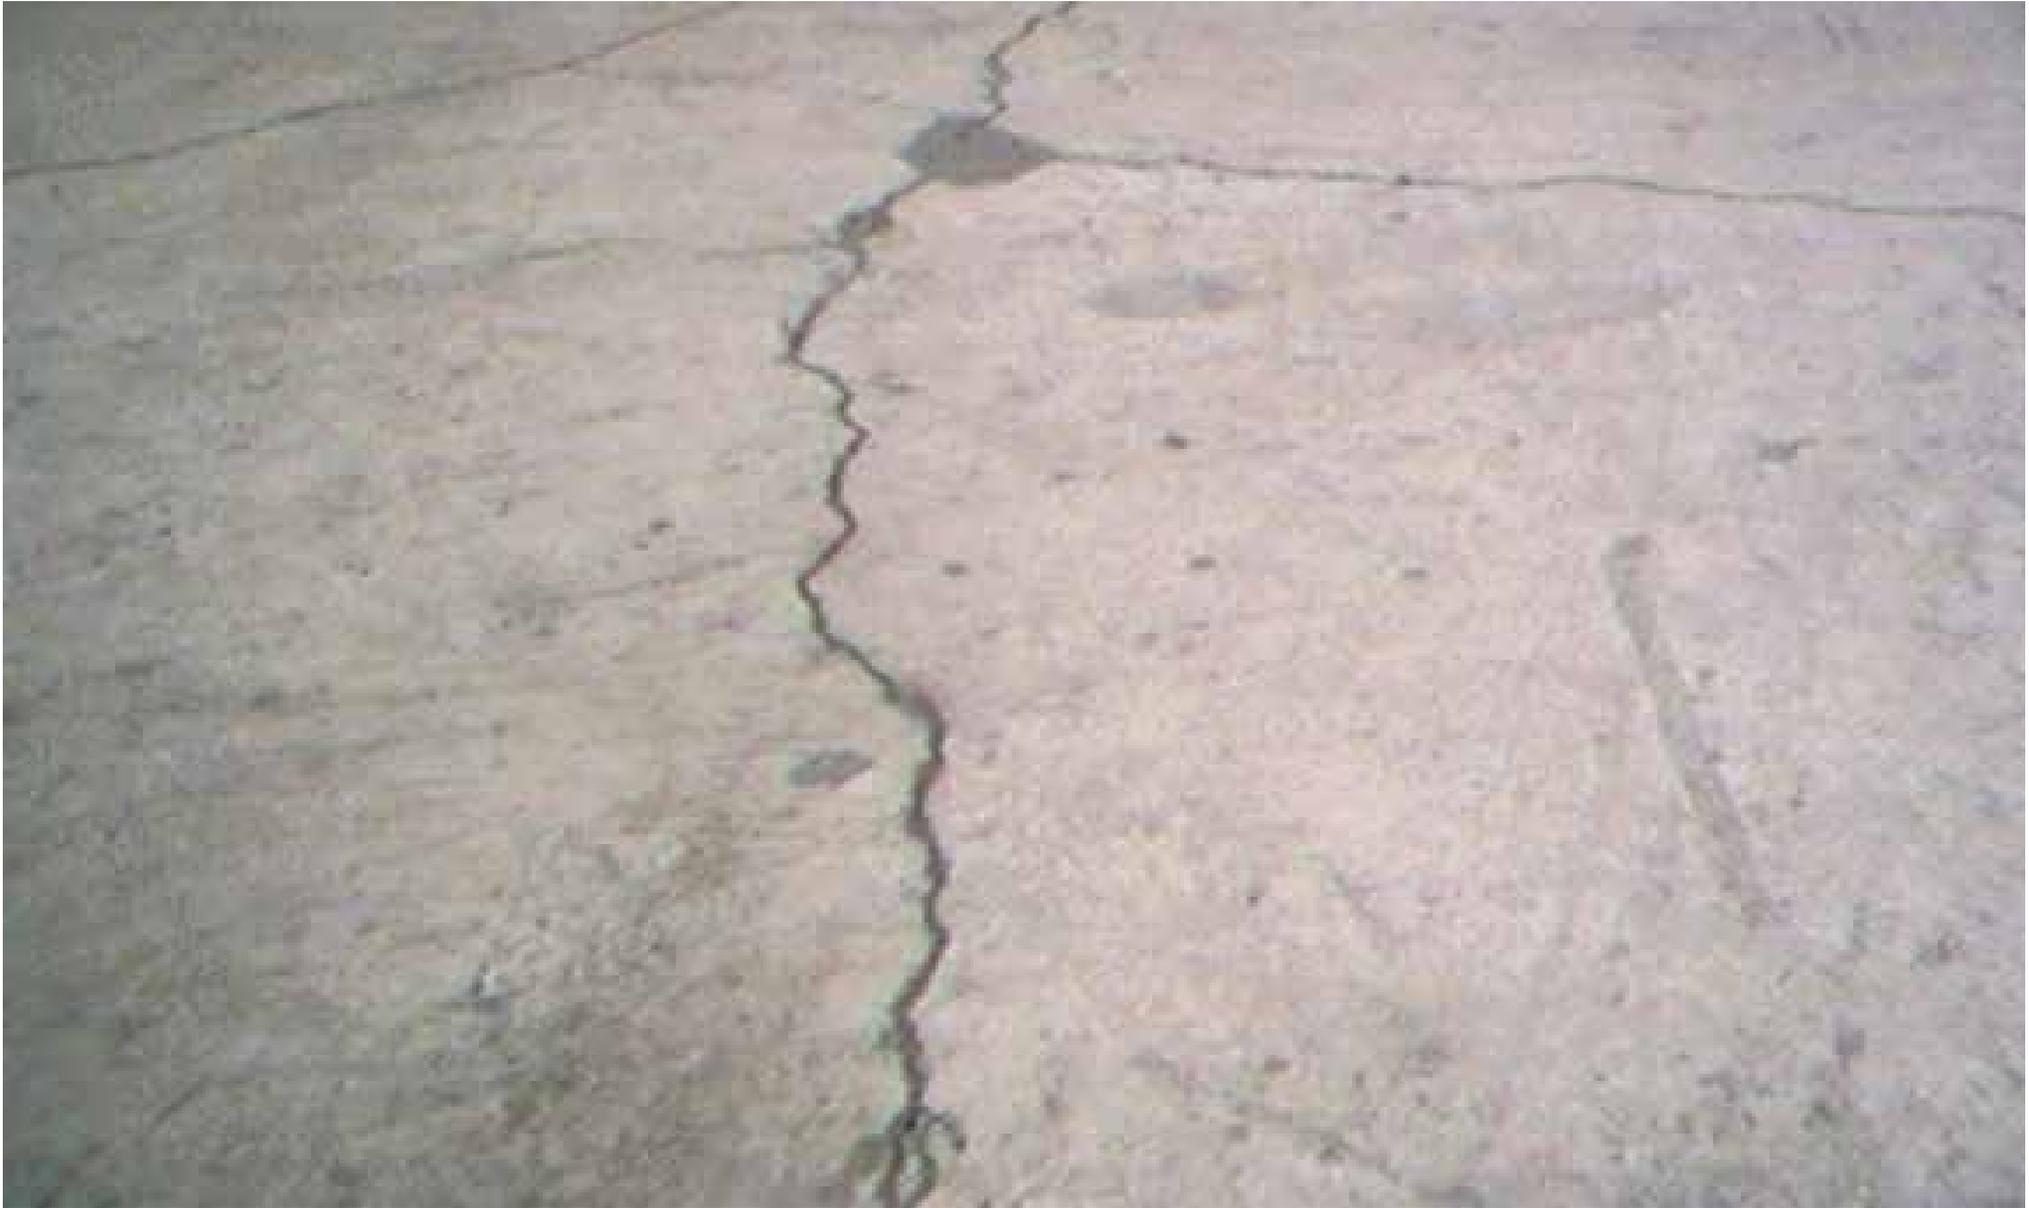
Vista de una área lavada a 3000 Lb. de presión, dejando abiertas fisuras y grietas para que sean selladas en la sección de la losa.

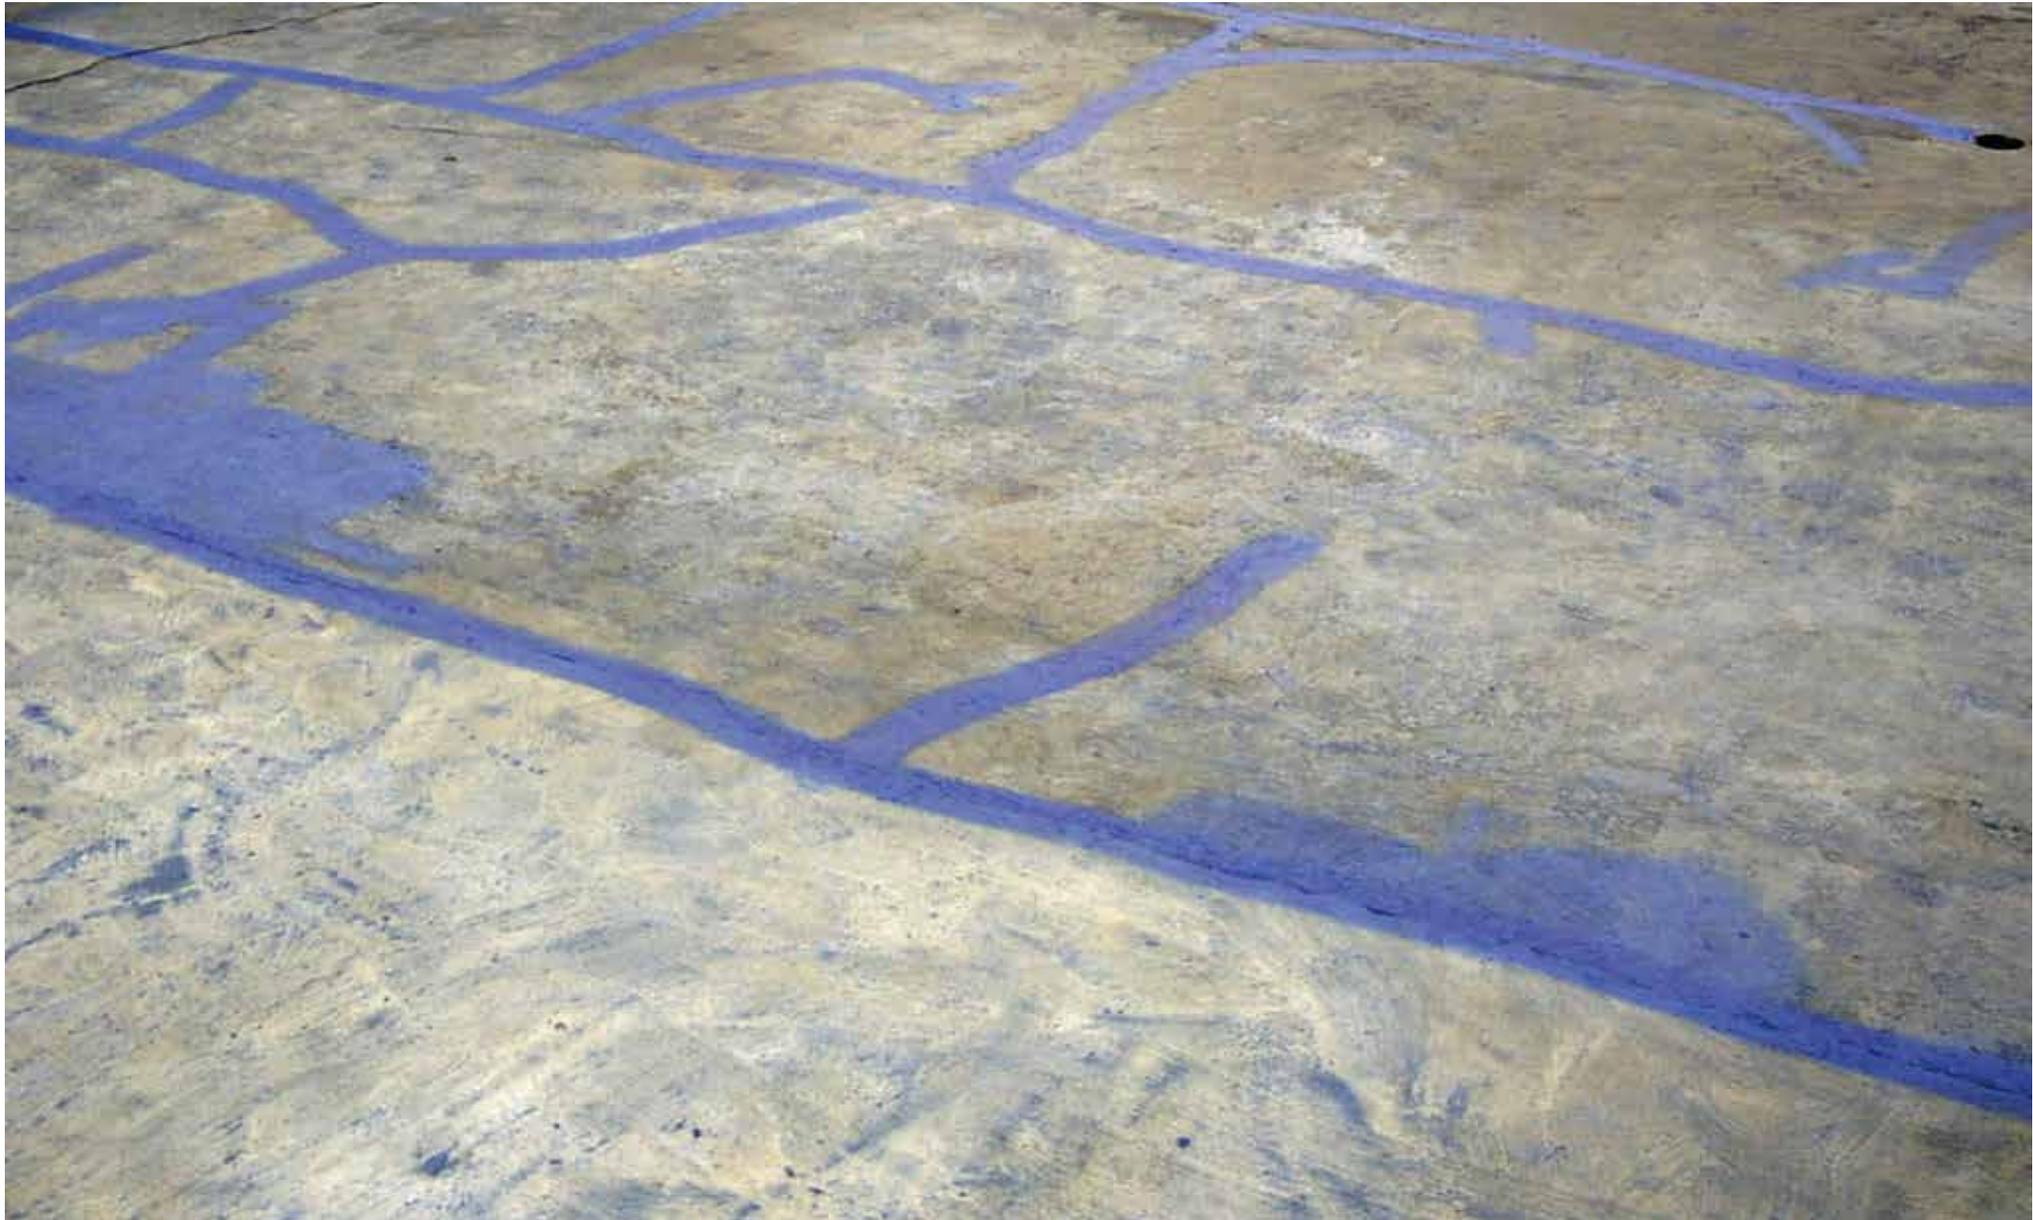
Vista de la impregnación y obturación de las fisuras y grietas en el firme, dejando las grietas totalmente rellenas, en su espesor y longitud con **seal roof 2700**, permitiendo el trabajo estructural del edificio, sin permitir el paso de agua.

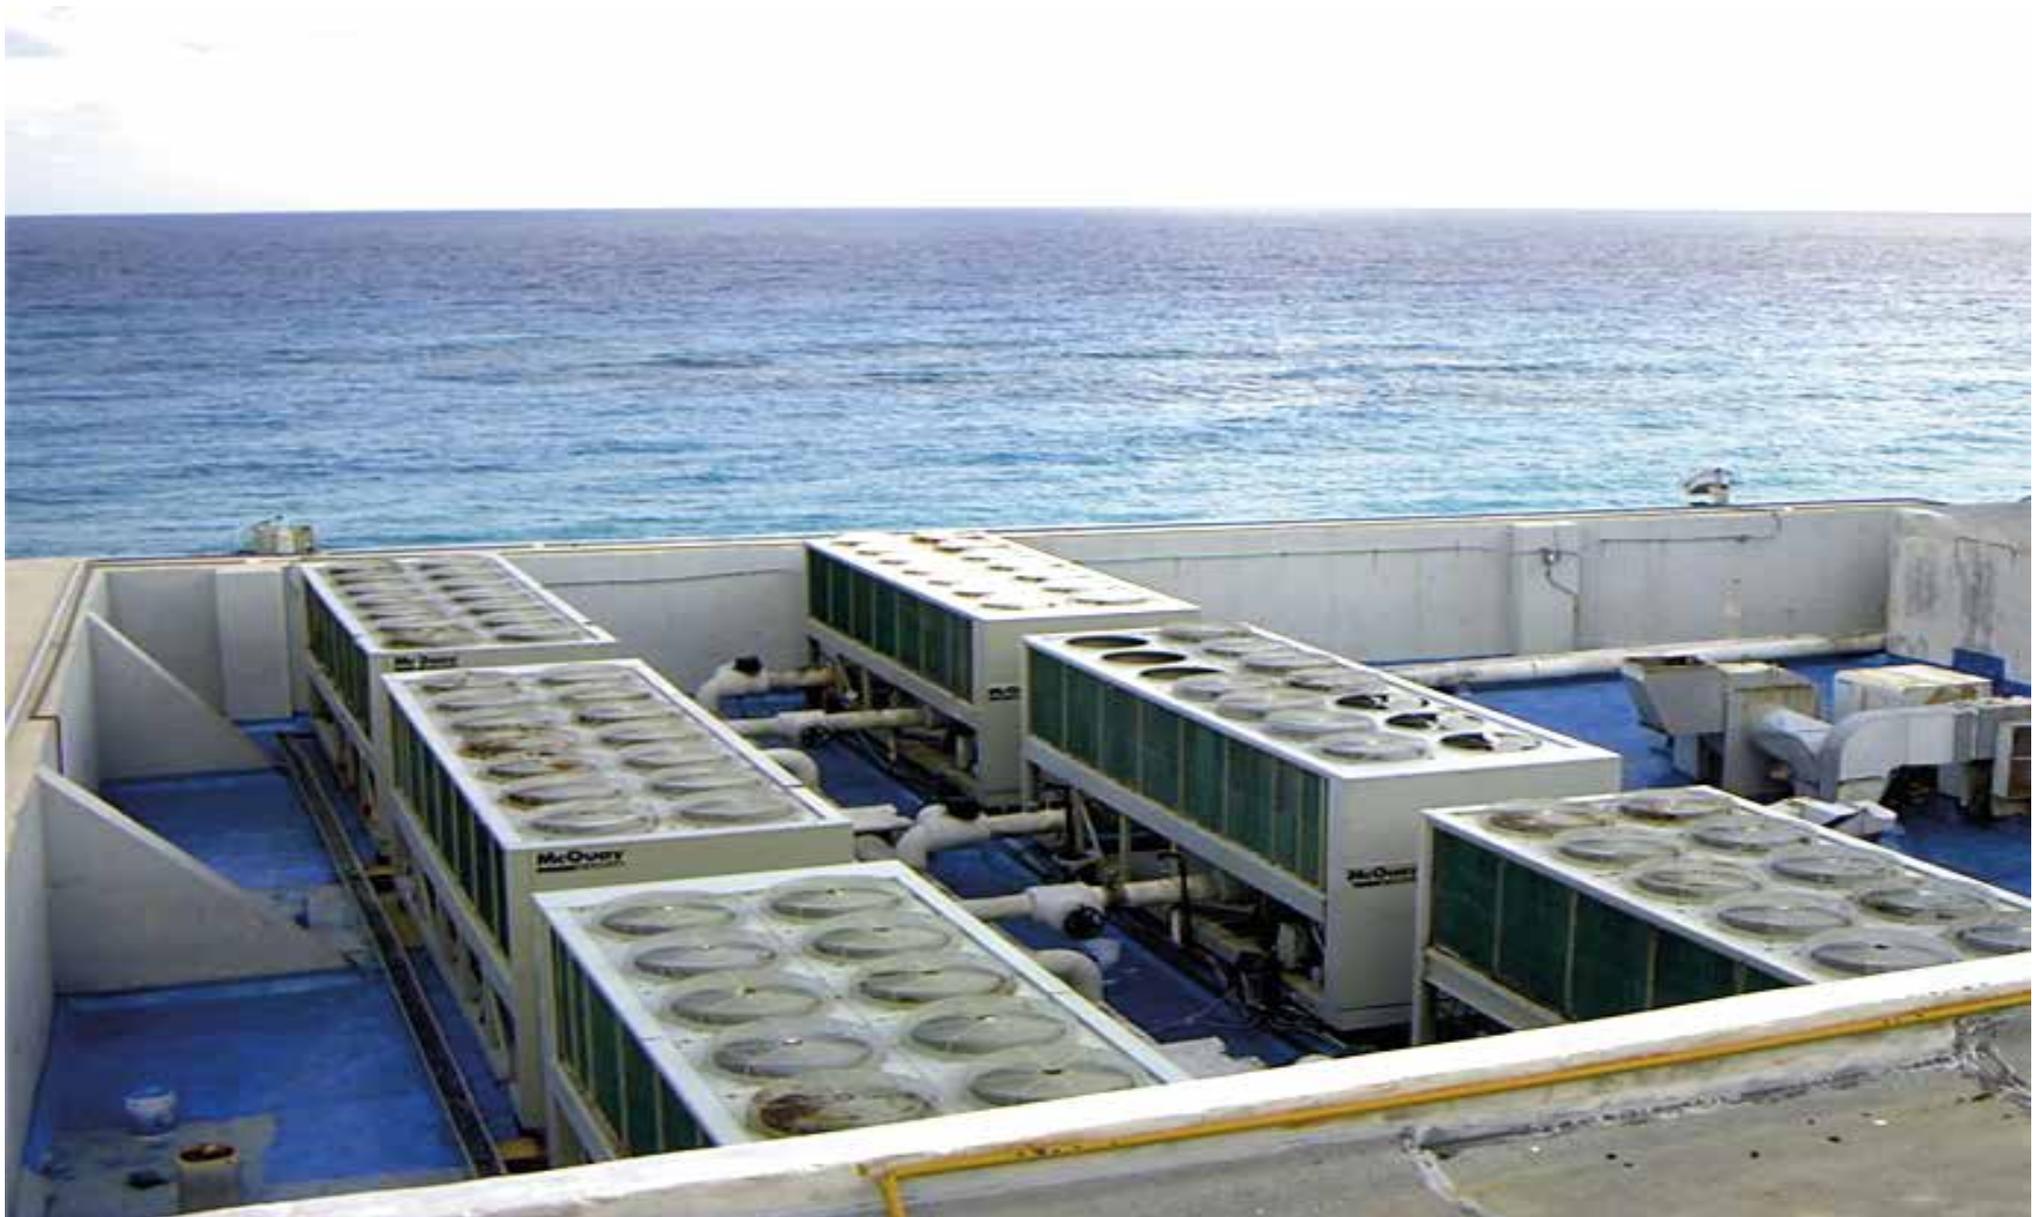
Vista en la zona de los chiller's del **seal roof 2700** aplicado a dos manos originales en la superficie del entortado de la azotea, dejando el espesor requerido de la película impermeable integral, sin traslapes, ni cortes.
