Aplicación del sistema **imper slim 80**

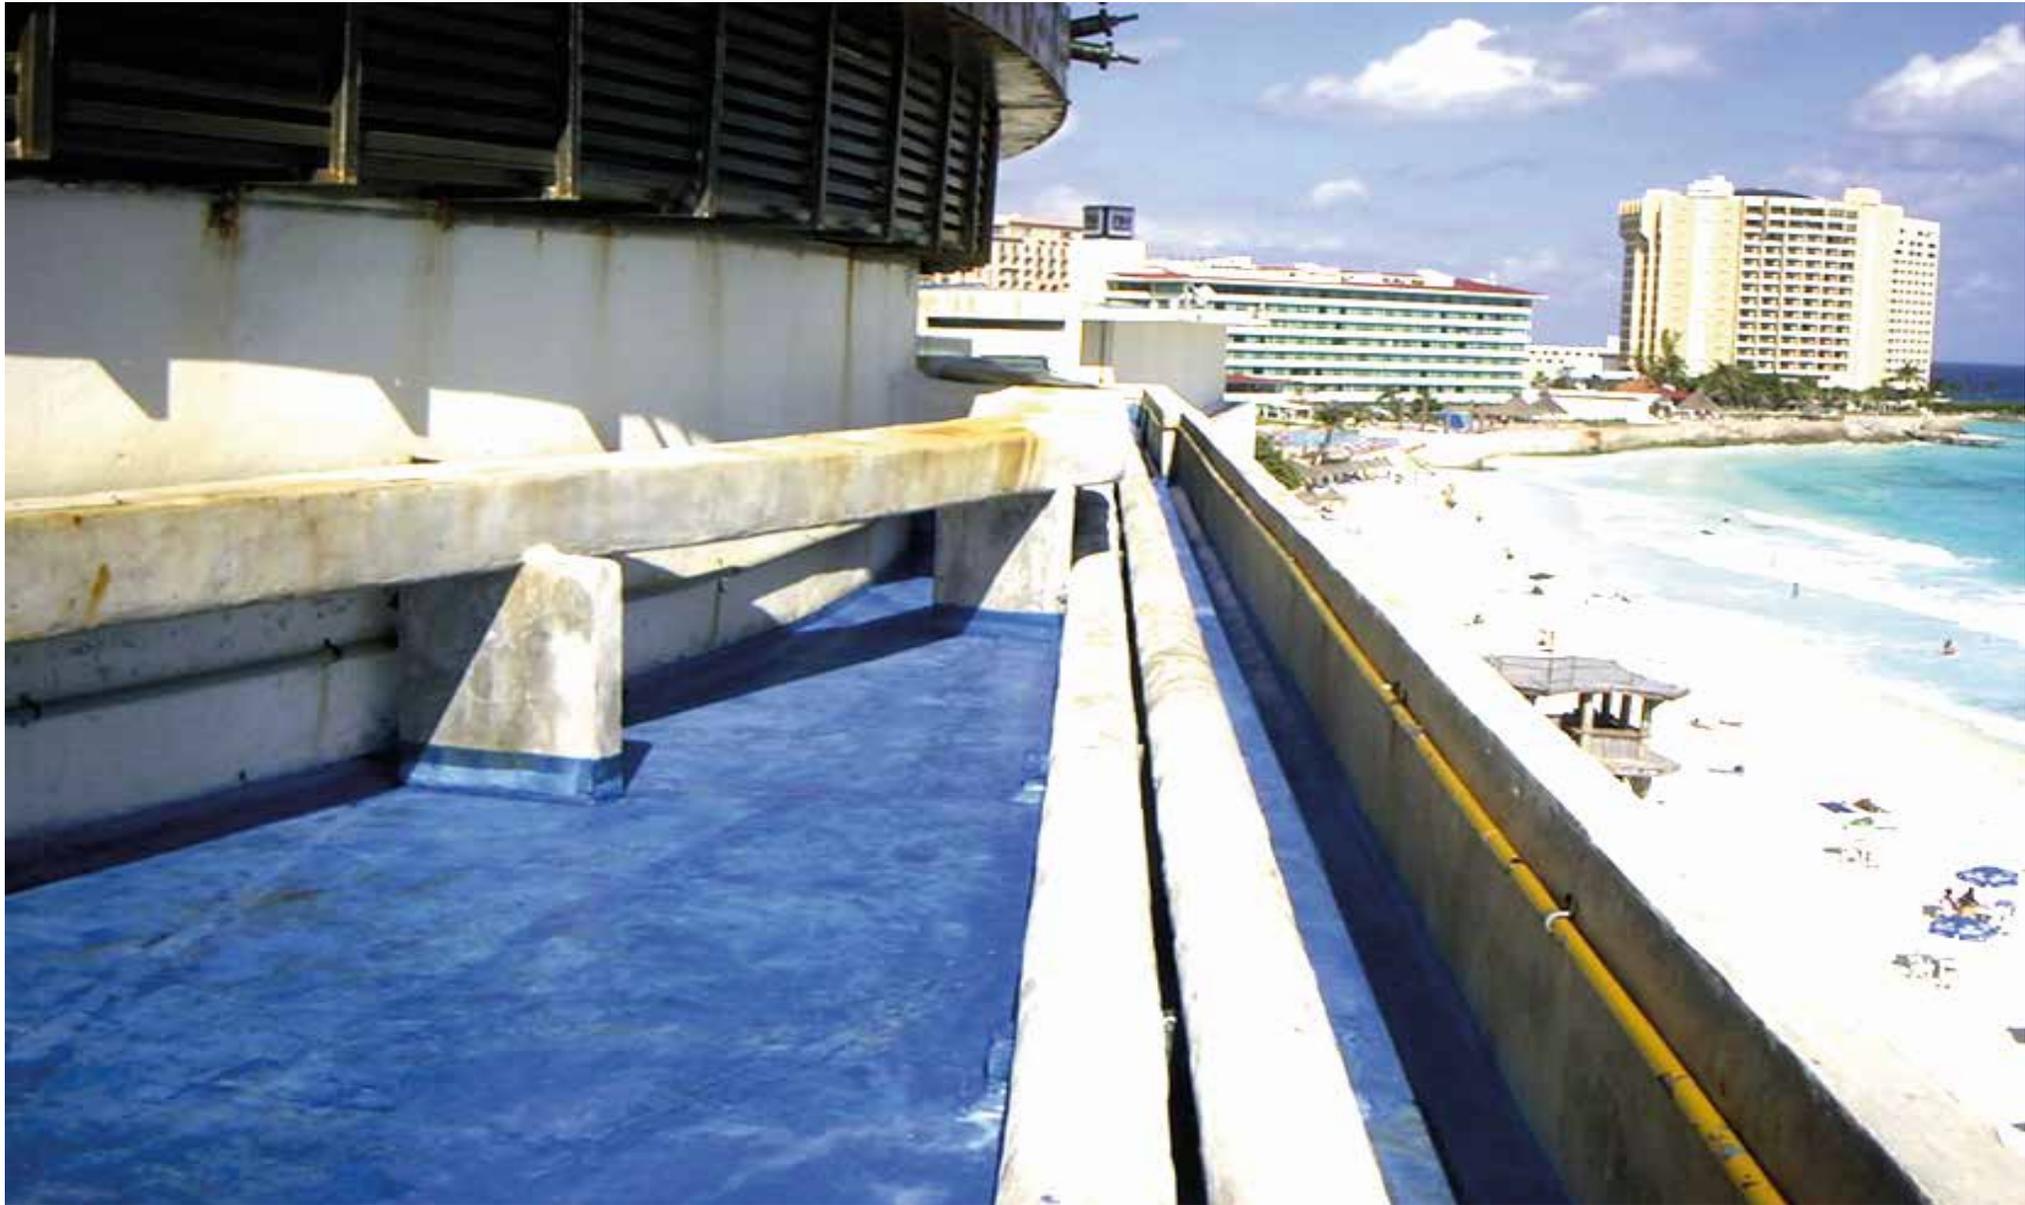
Vista en la zona lateral del **seal roof 2700** aplicado a dos manos originales en la superficie del entortado de la azotea, dejando el espesor requerido de la película impermeable integral, sin traslapes, ni cortes.

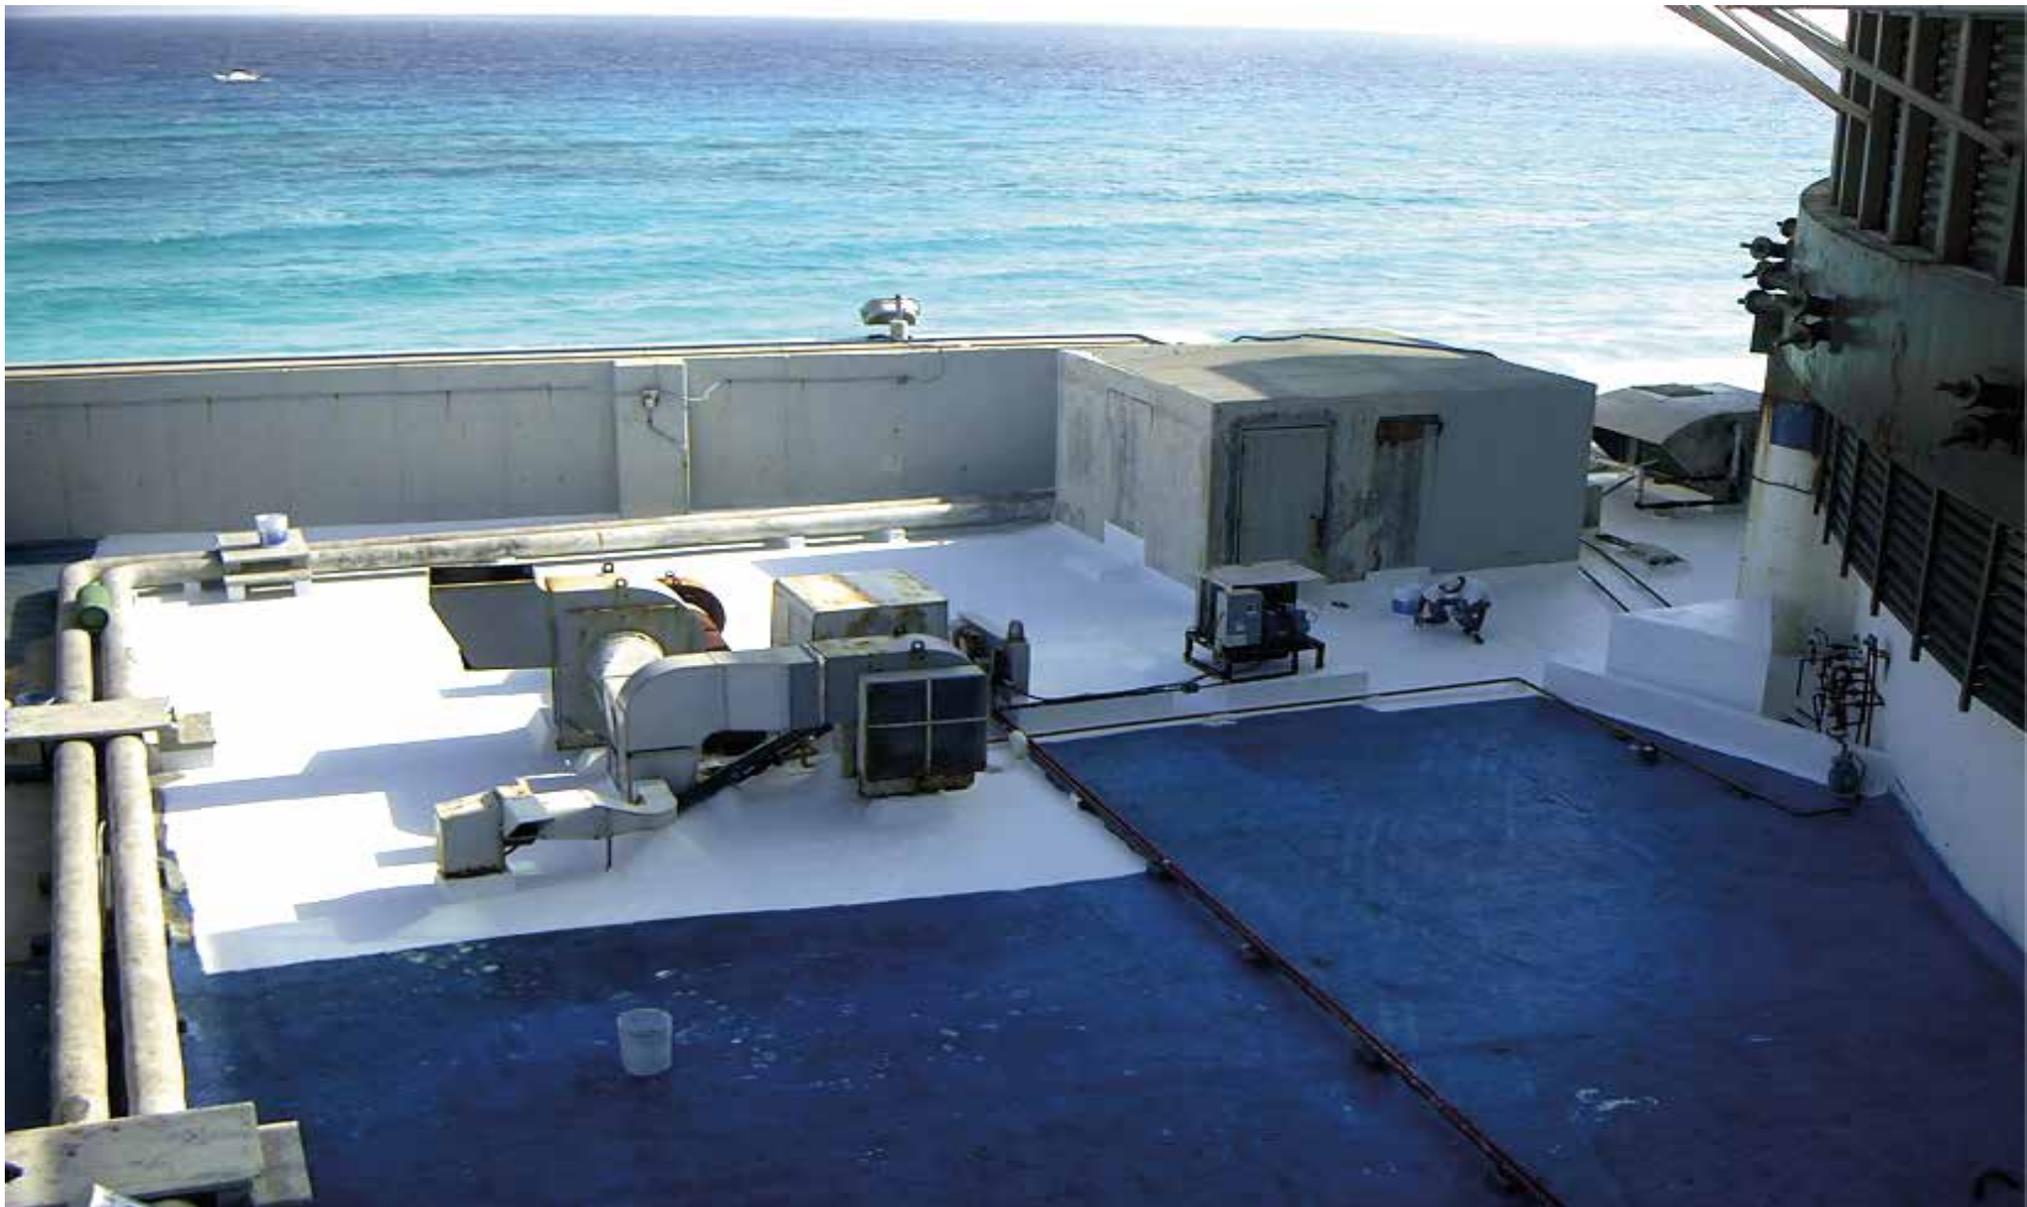
Vista panorámica de la aplicación del **seal coating 118 sp** a dos manos originales en color blanco, para proteger de los rayos UV y temperatura al **seal roof 2700**, teniendo como ventaja el mantener fresca y estable la superficie del piso de la azotea y conseguir ahorro en el gasto de energía de los equipos de aire acondicionado

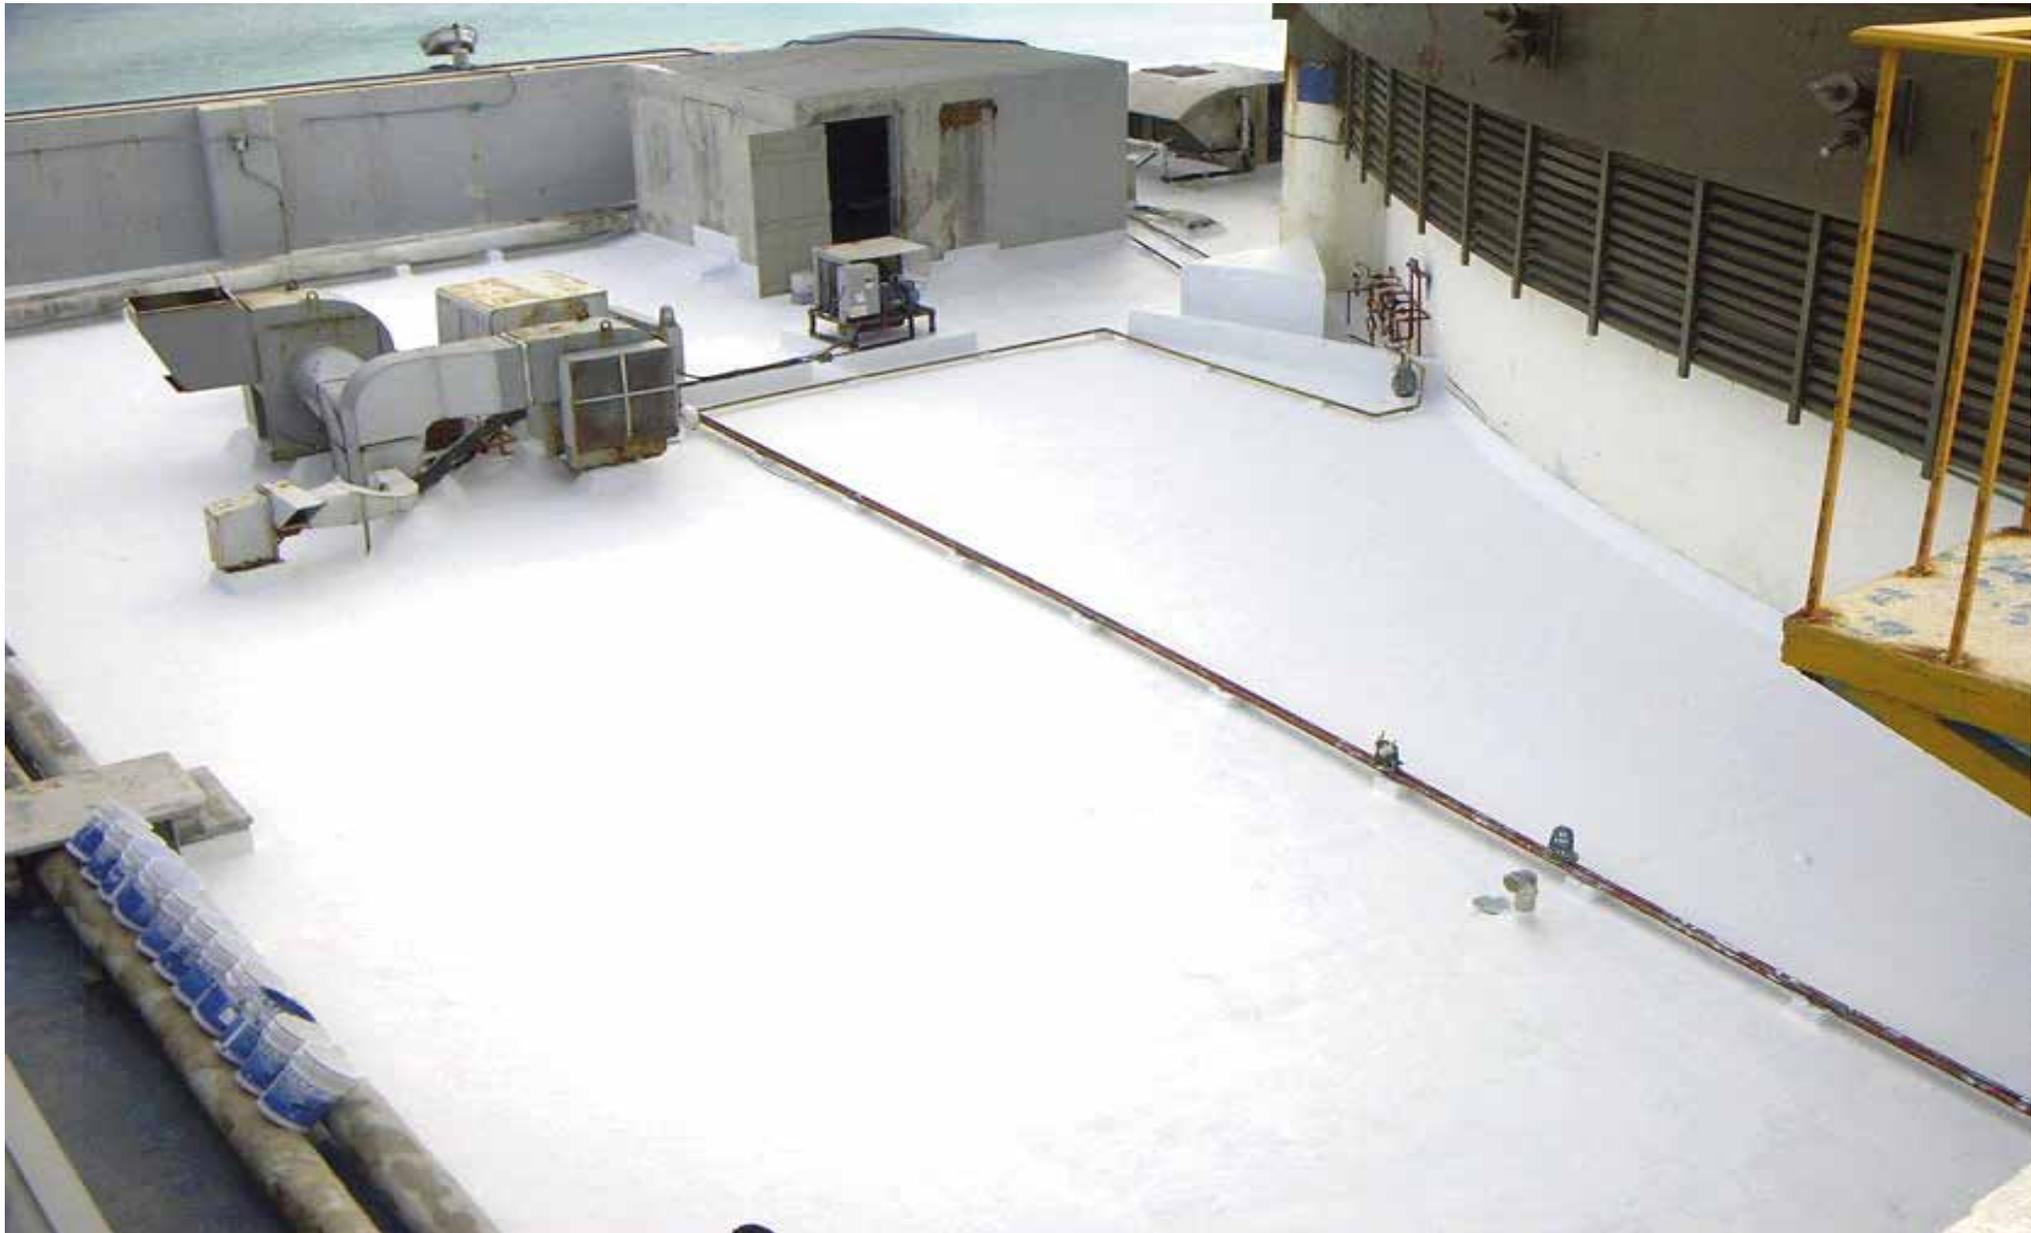
Vista panorámica de la aplicación del **seal coating 118 sp** a dos manos originales en color blanco, para proteger de los rayos UV y temperatura al **seal roof 2700**, teniendo como ventaja el mantener fresca y estable la superficie del piso de la azotea y conseguir ahorro en el gasto de energía de los equipos de aire acondicionado.

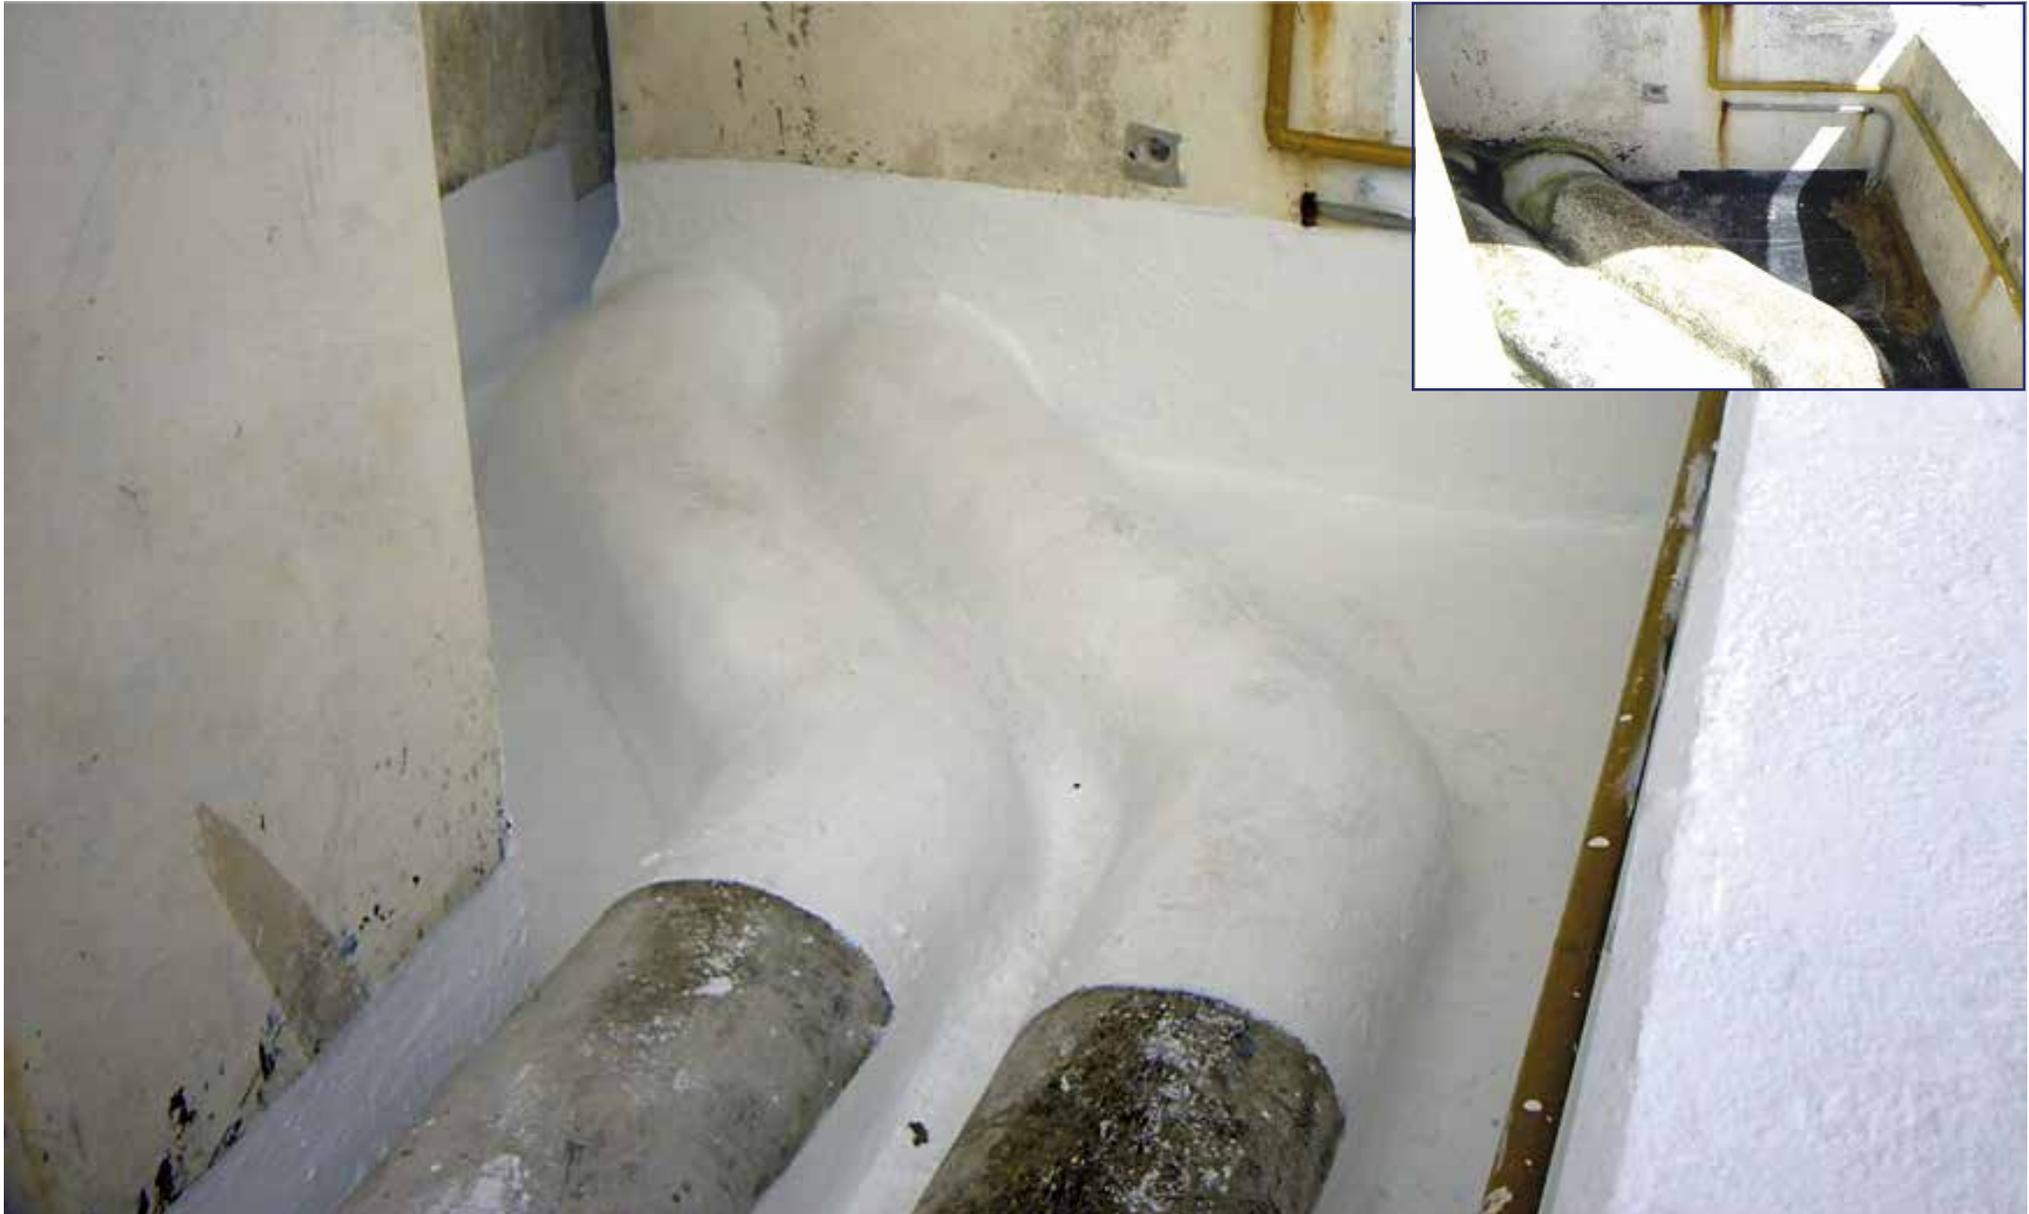
Vista en detalle del **sistema imper slim 80** terminado en la zona de tuberías, sin cortes ni traslapes.

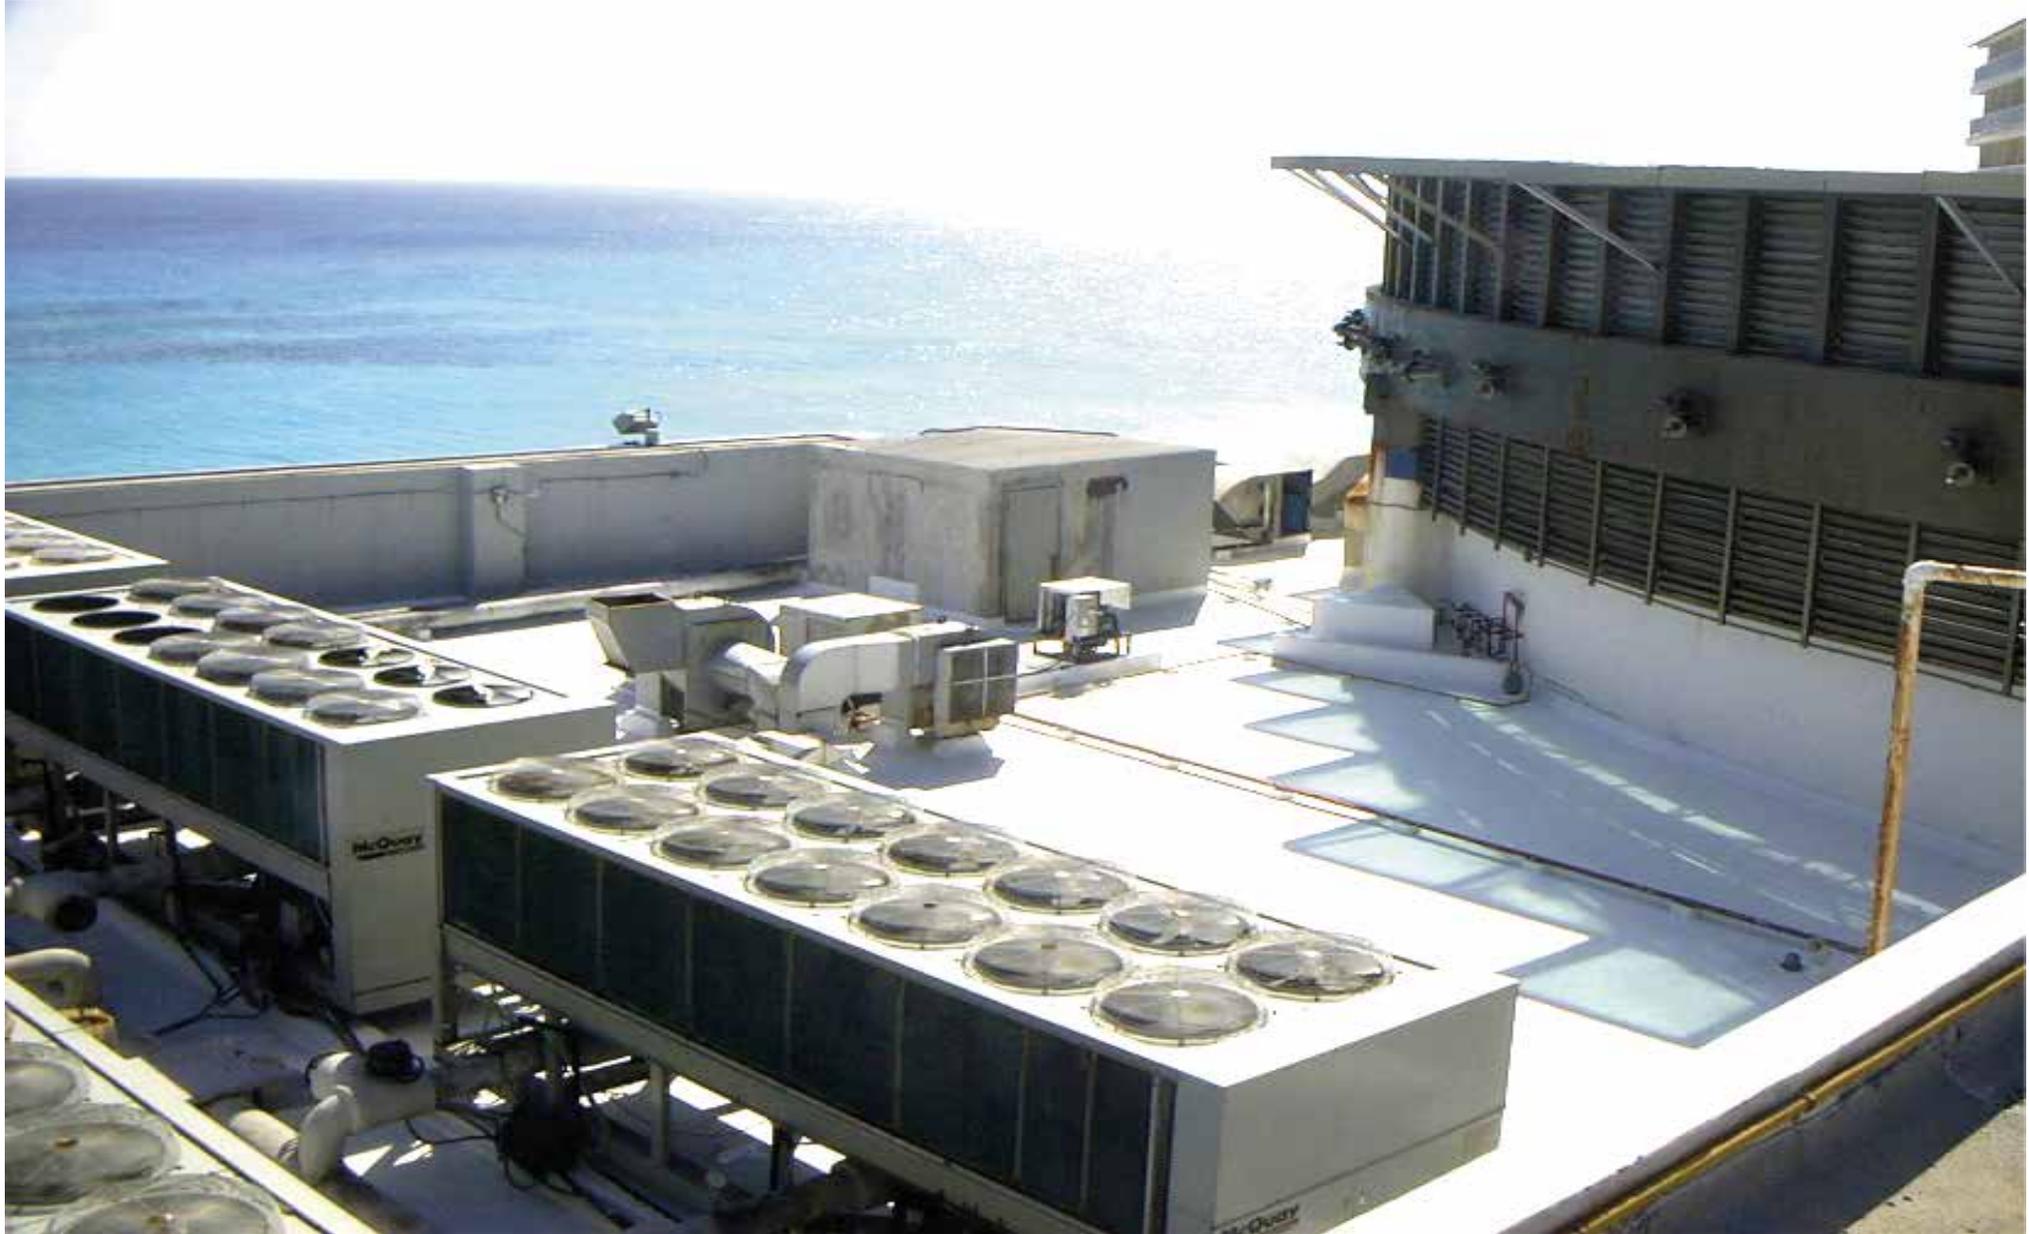
Vista general del **sistema imper slim 80** terminado.
