Aplicación del sistema ***imper slim 80*** & ***epoxy coating 2001***

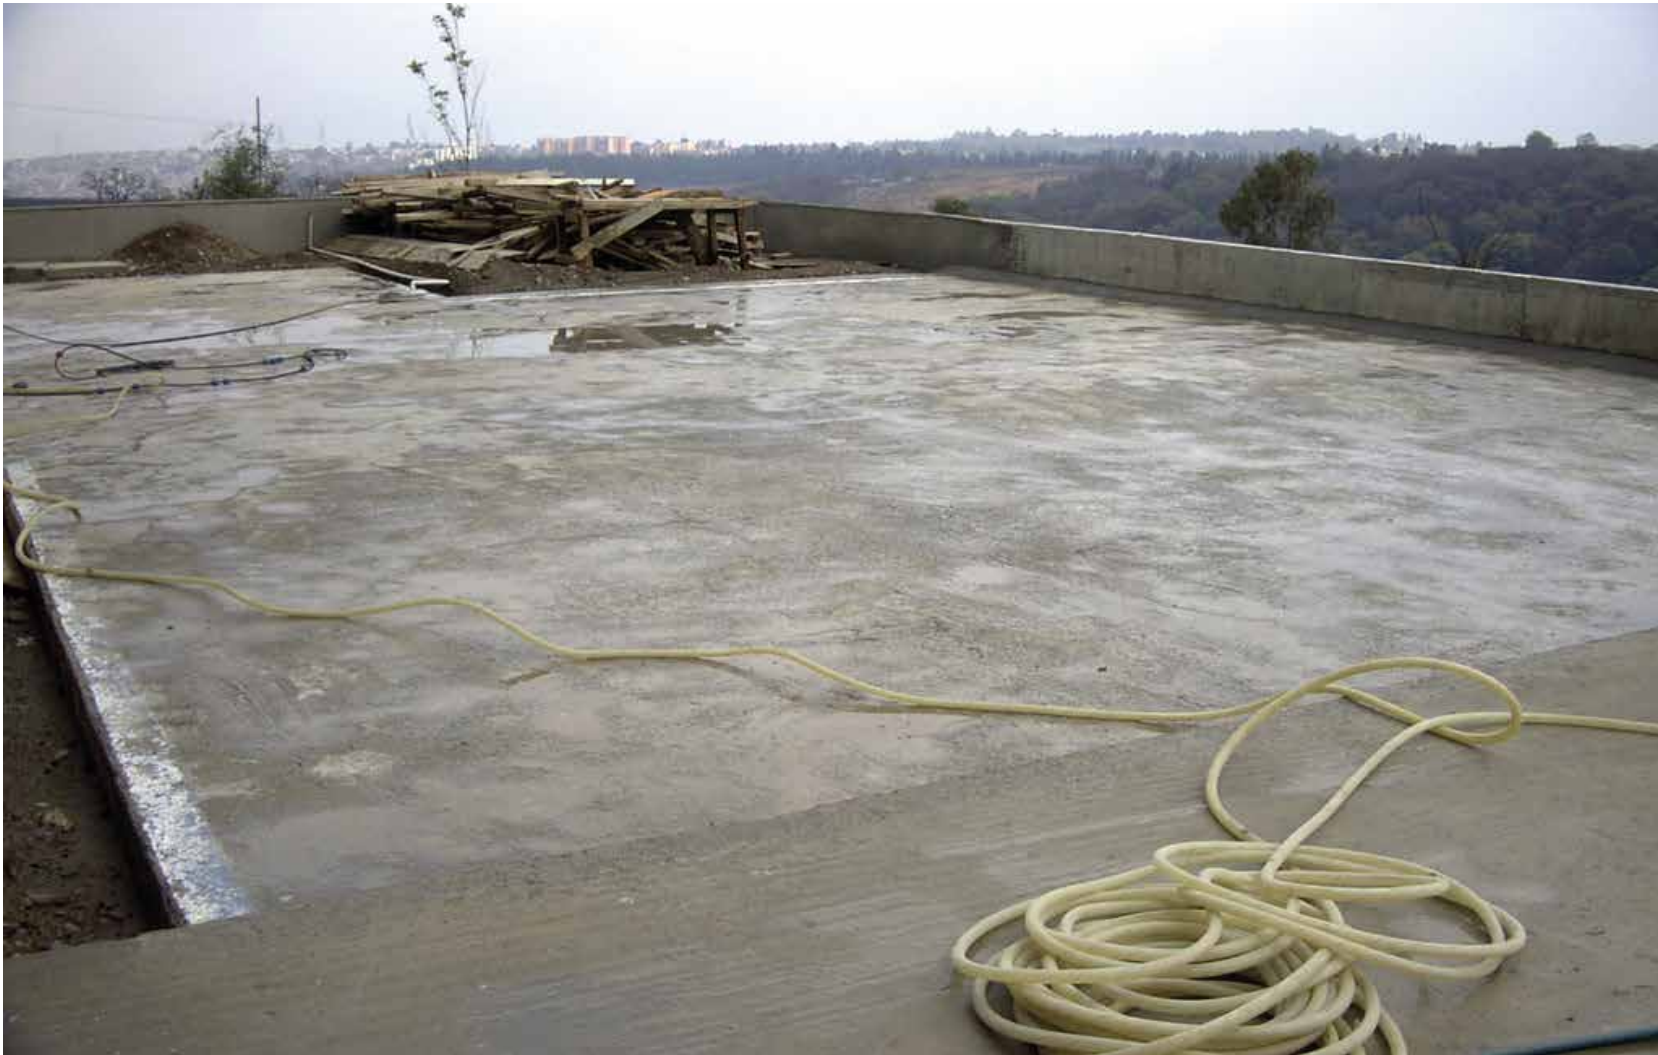
Estado original de la losa.

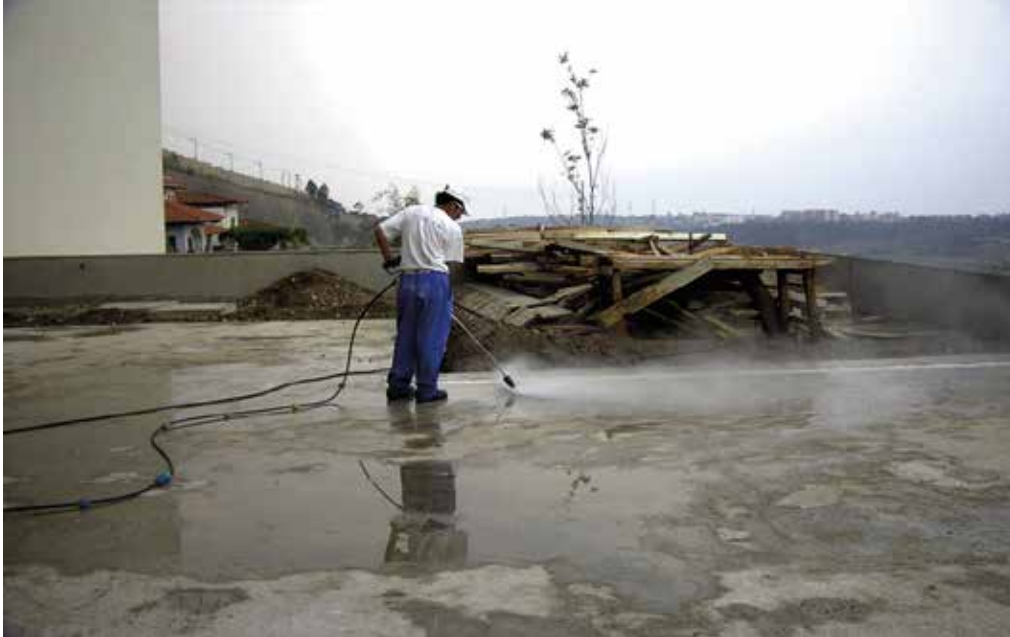
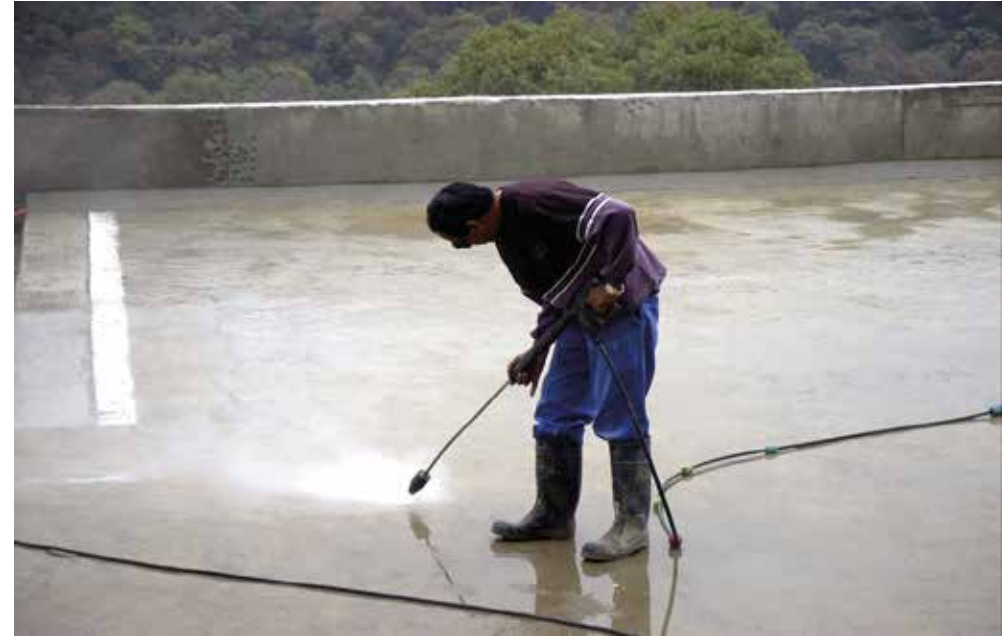
Lavado a 3000 Lbs. de presión, para descubrir las fisuras y grietas del concreto.

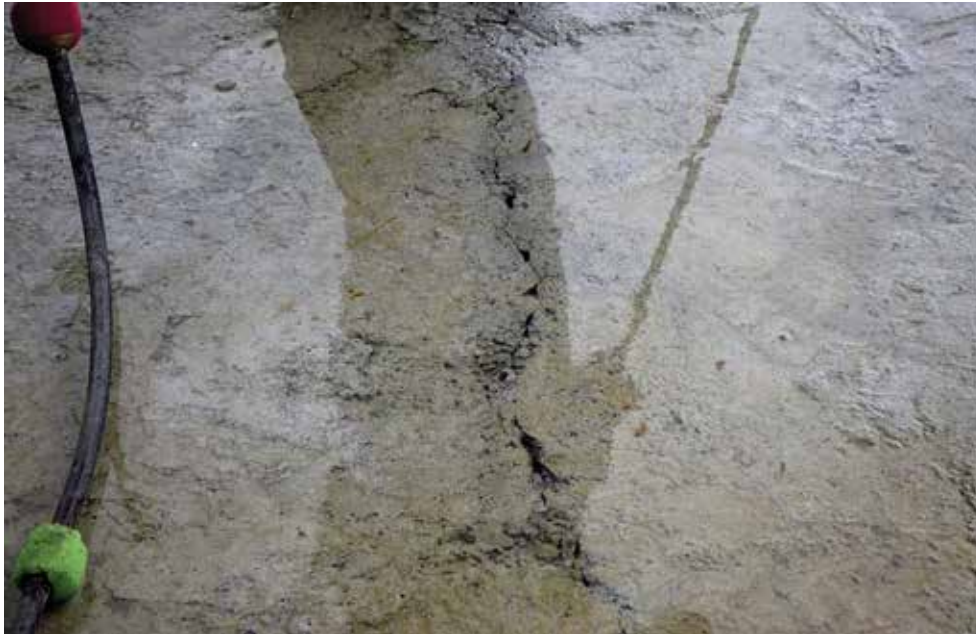
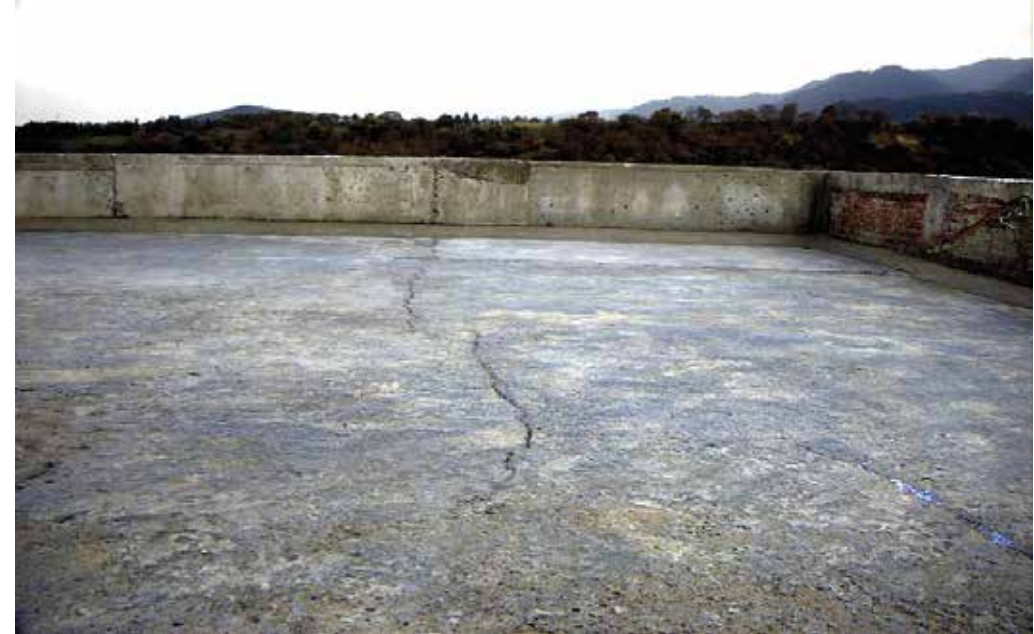
Detalle una grieta descubierta y limpia, con el equipo de agua a presión. Losa y grieta tratada con **seal roof 2700** obturando fisuras, grietas y microporos en toda la sección.

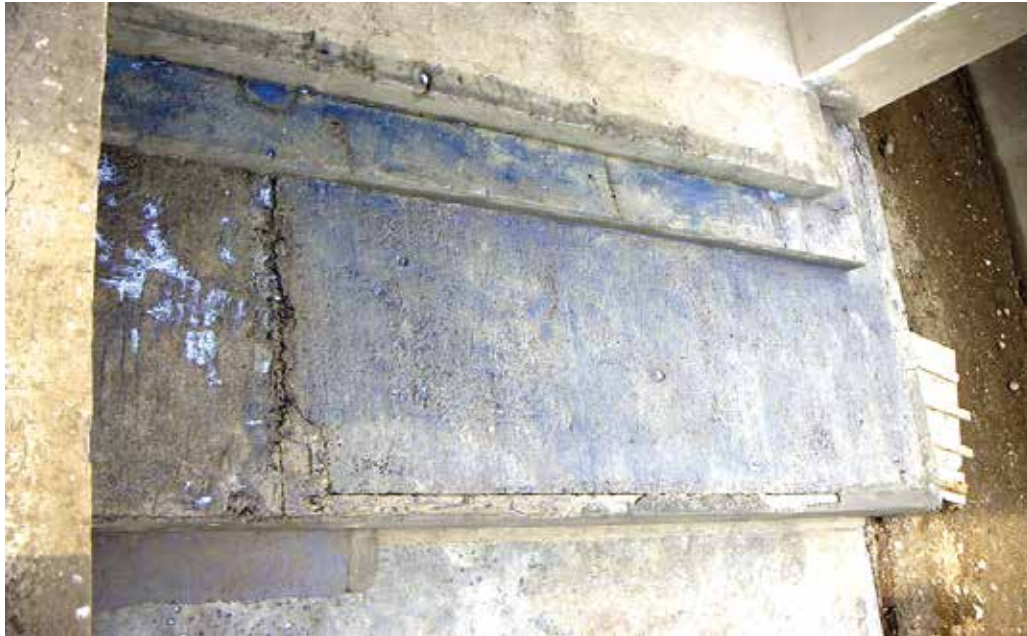
Aplicación de **seal roof 2700**, original, en escalón, obturando las grietas y fisuras, del colado.

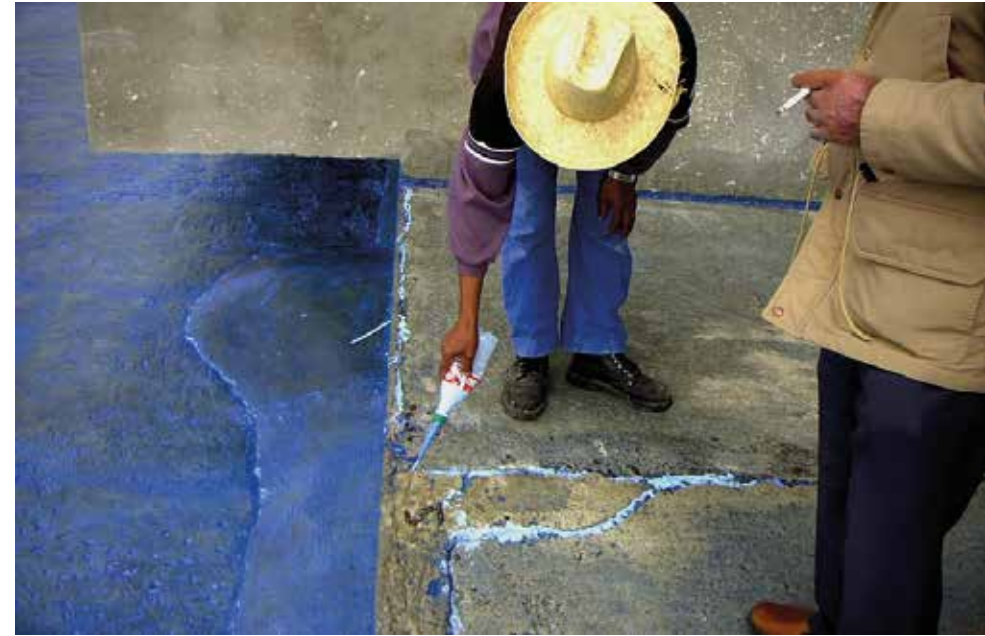
Inyección de **seal roof 2700**, rebajado, penetrando en la grieta, obturándola en toda la sección, sellándola y permitiendo el trabajo estructural.

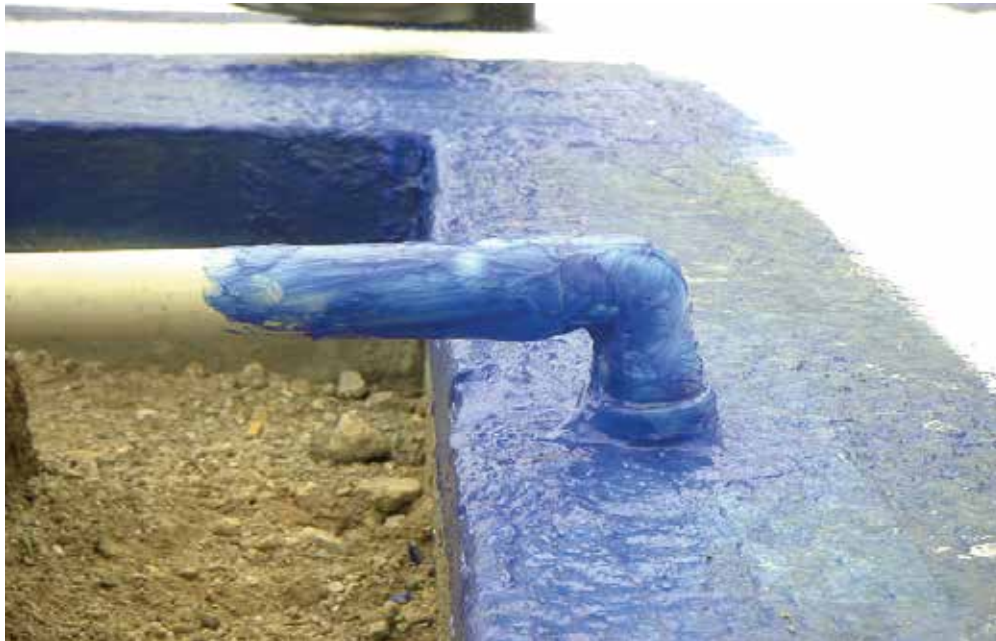
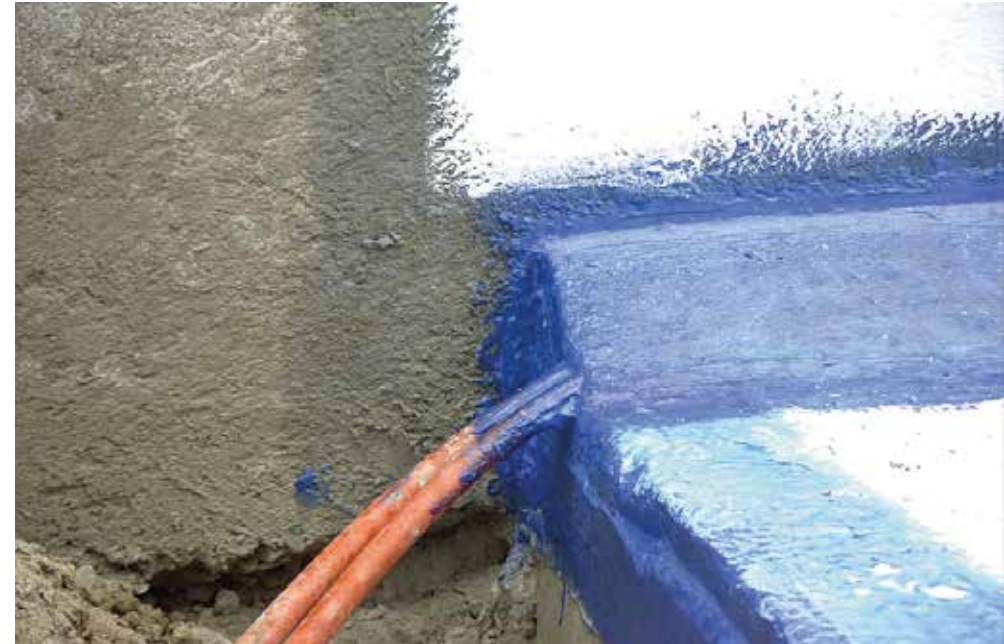
Vista del sello hecho con **seal roof 2700**, en el recibo de un tubo contra la losa y tubería eléctrica.

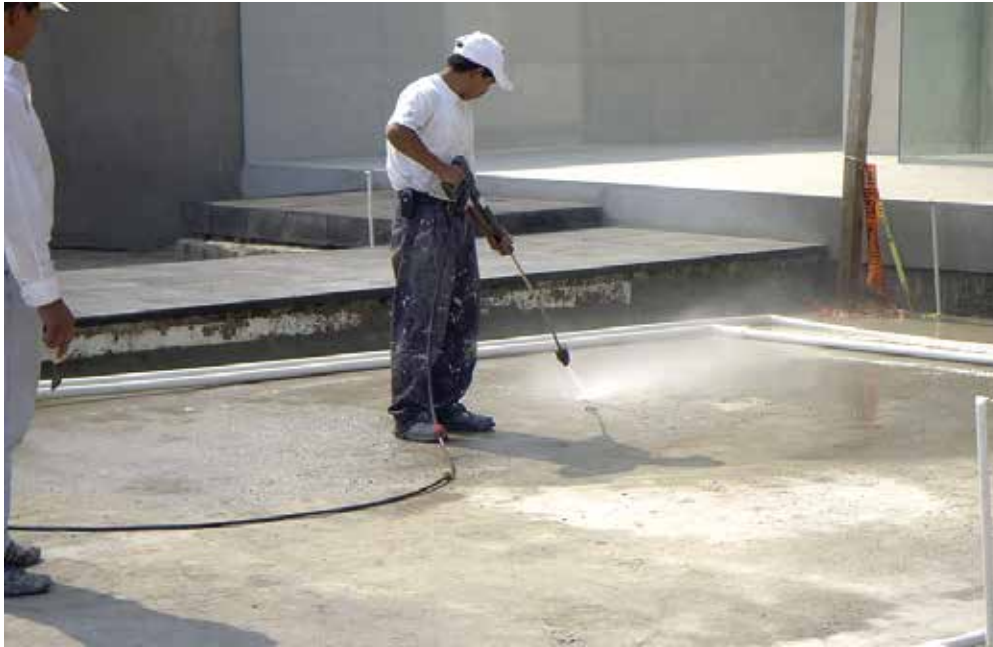
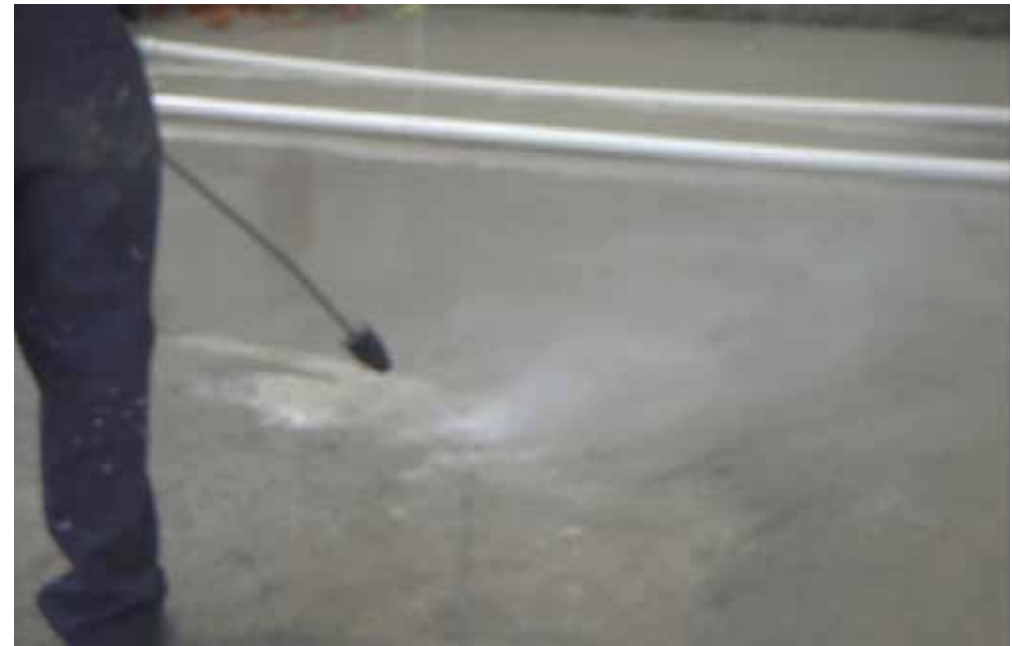
Vista en detalle del lavado a 3000 Lbs. de presión para descubrir las fisuras y grietas del concreto.

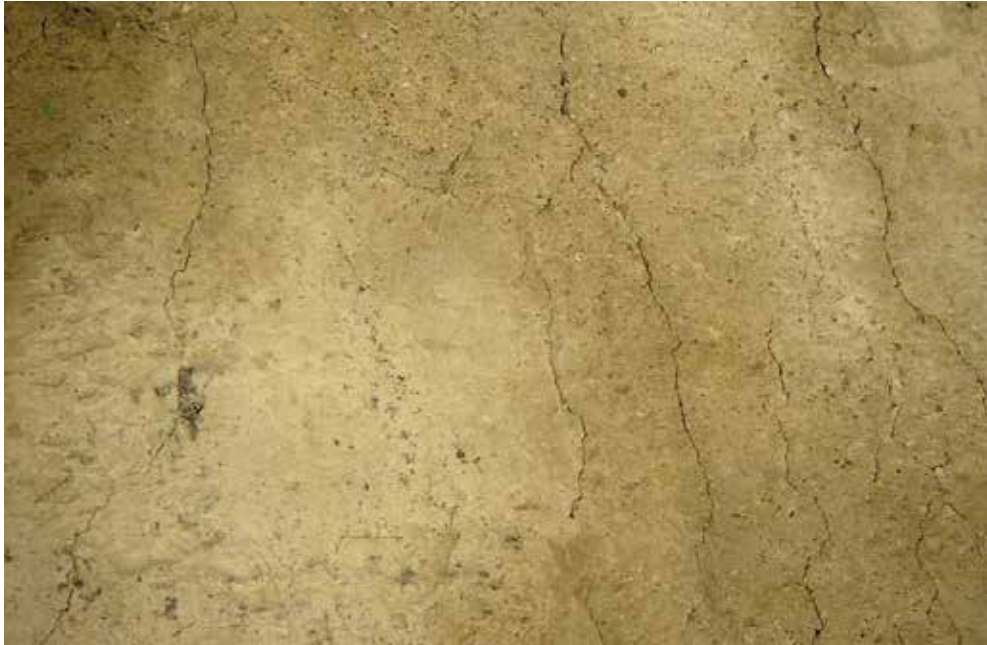
Detalle de grietas descubiertas y limpias, con el equipo de agua a presión.

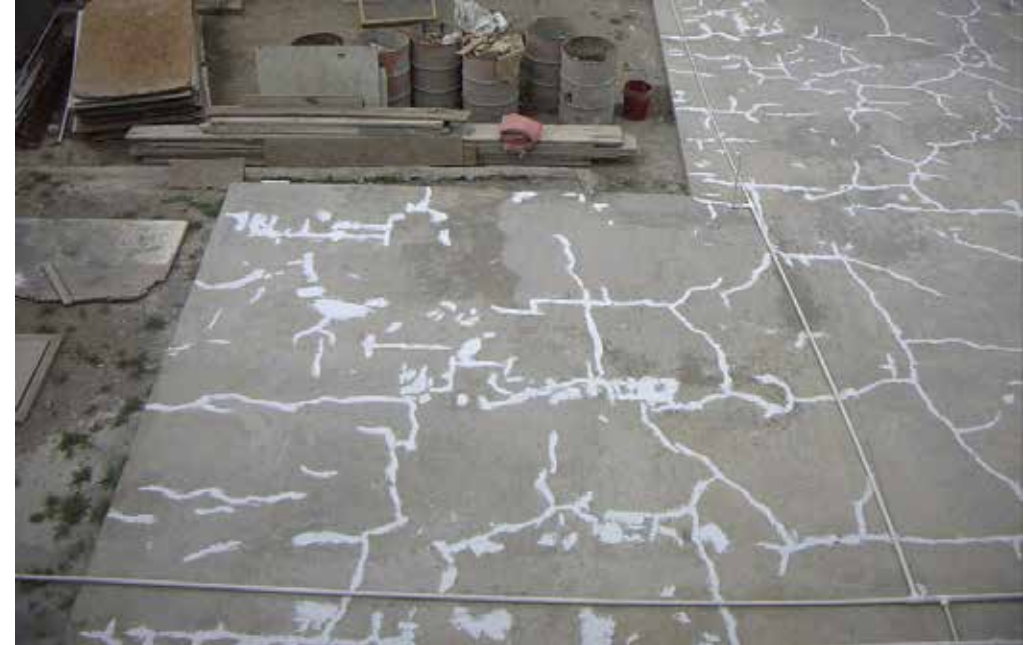
Vista del resane de las grietas en la losa  
con ***epoxy coating 2001***.

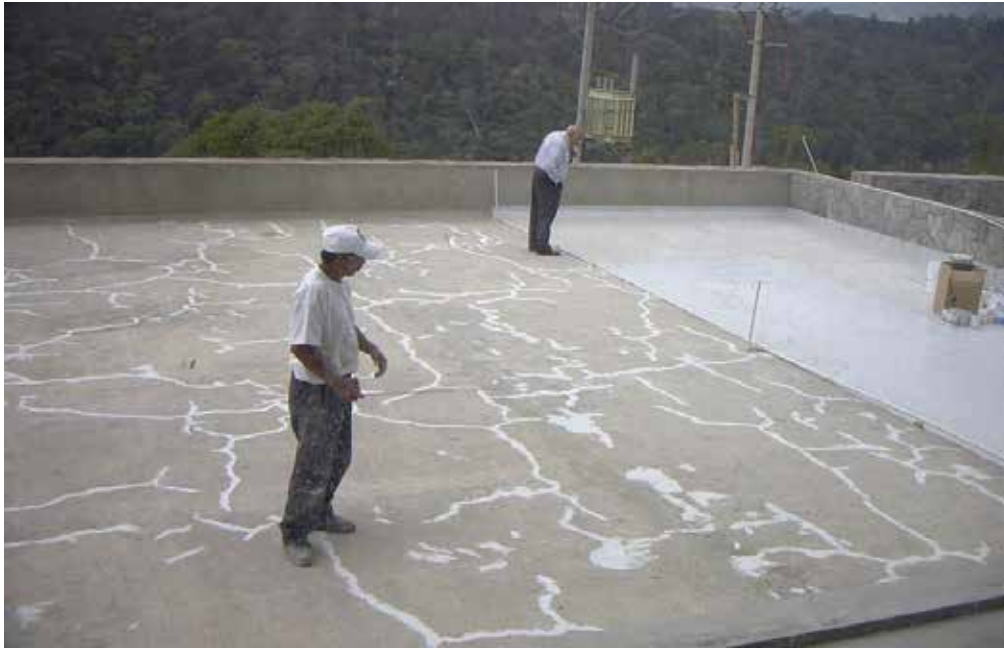
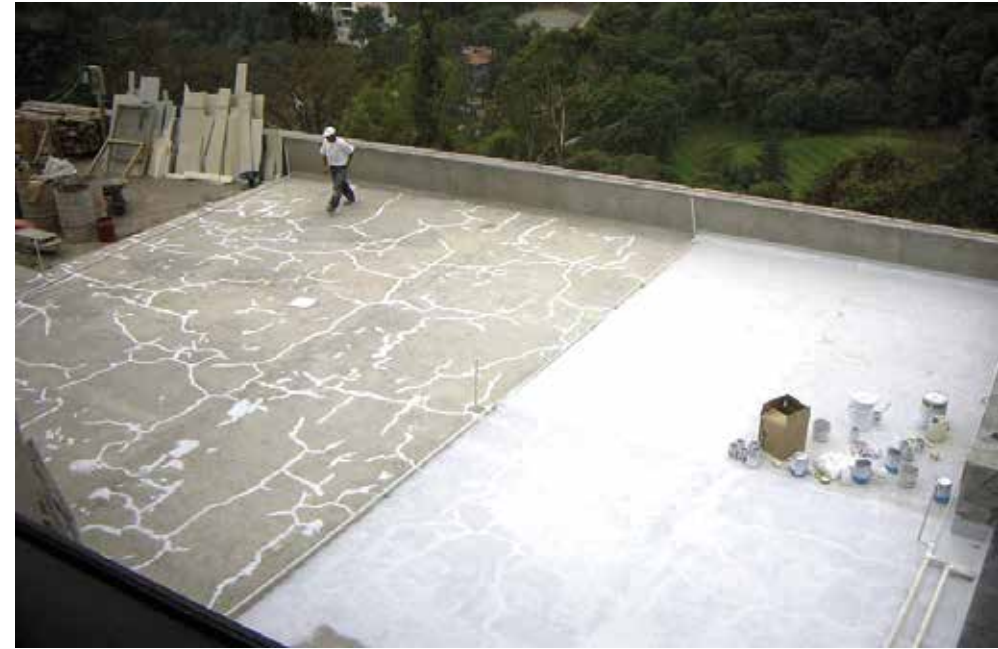
Vista del resane de las grietas en la losa y aplicación del recubrimiento  
***epoxy coating 2001***

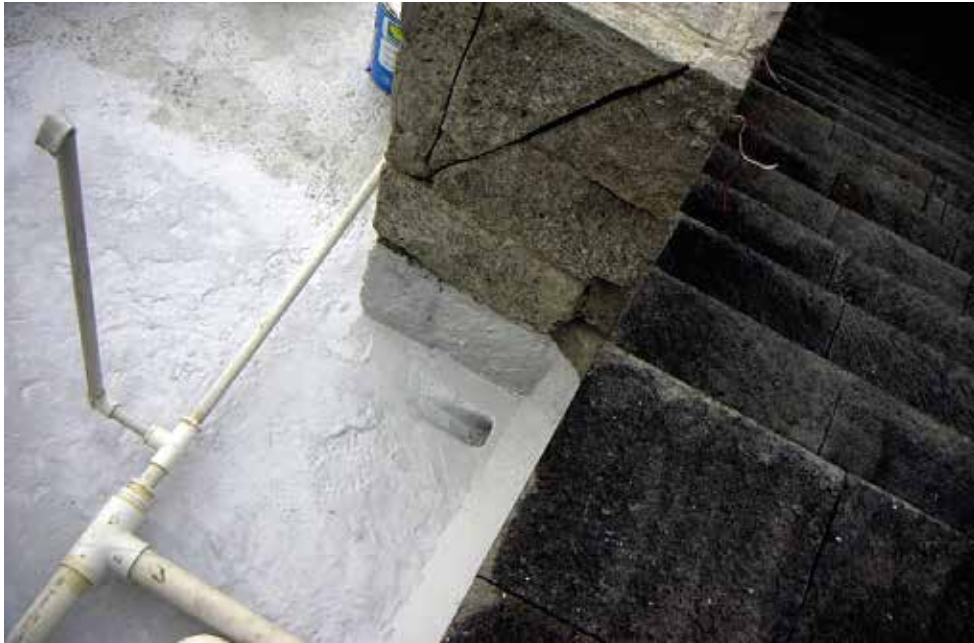
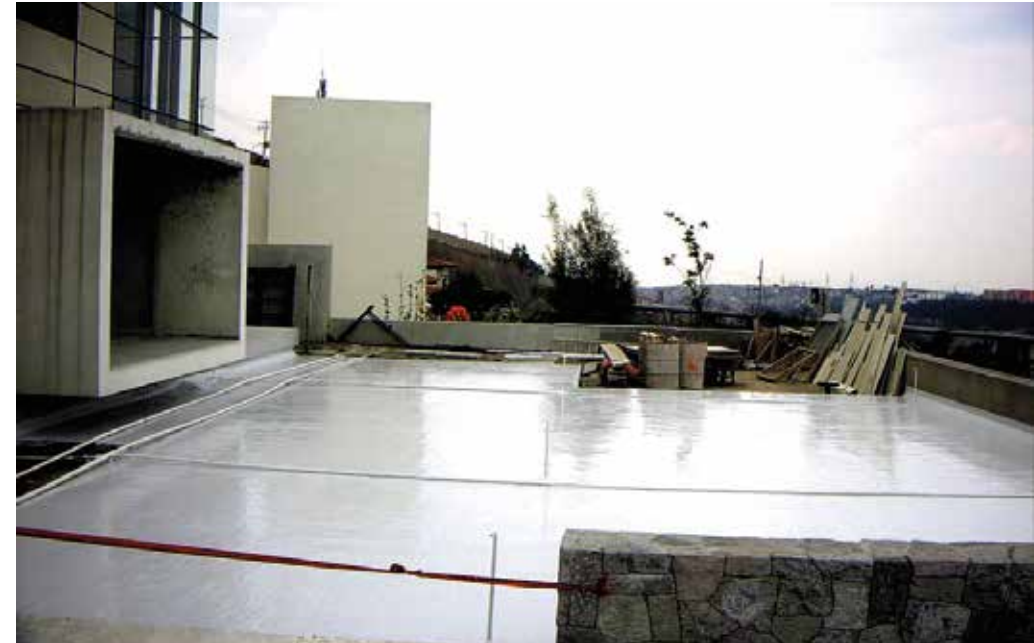
Vista en detalle de la aplicación en la unión del muro, escalón y losa con el recubrimiento ***epoxy coating 2001***
