Aplicación del sistema **imper slim 80**

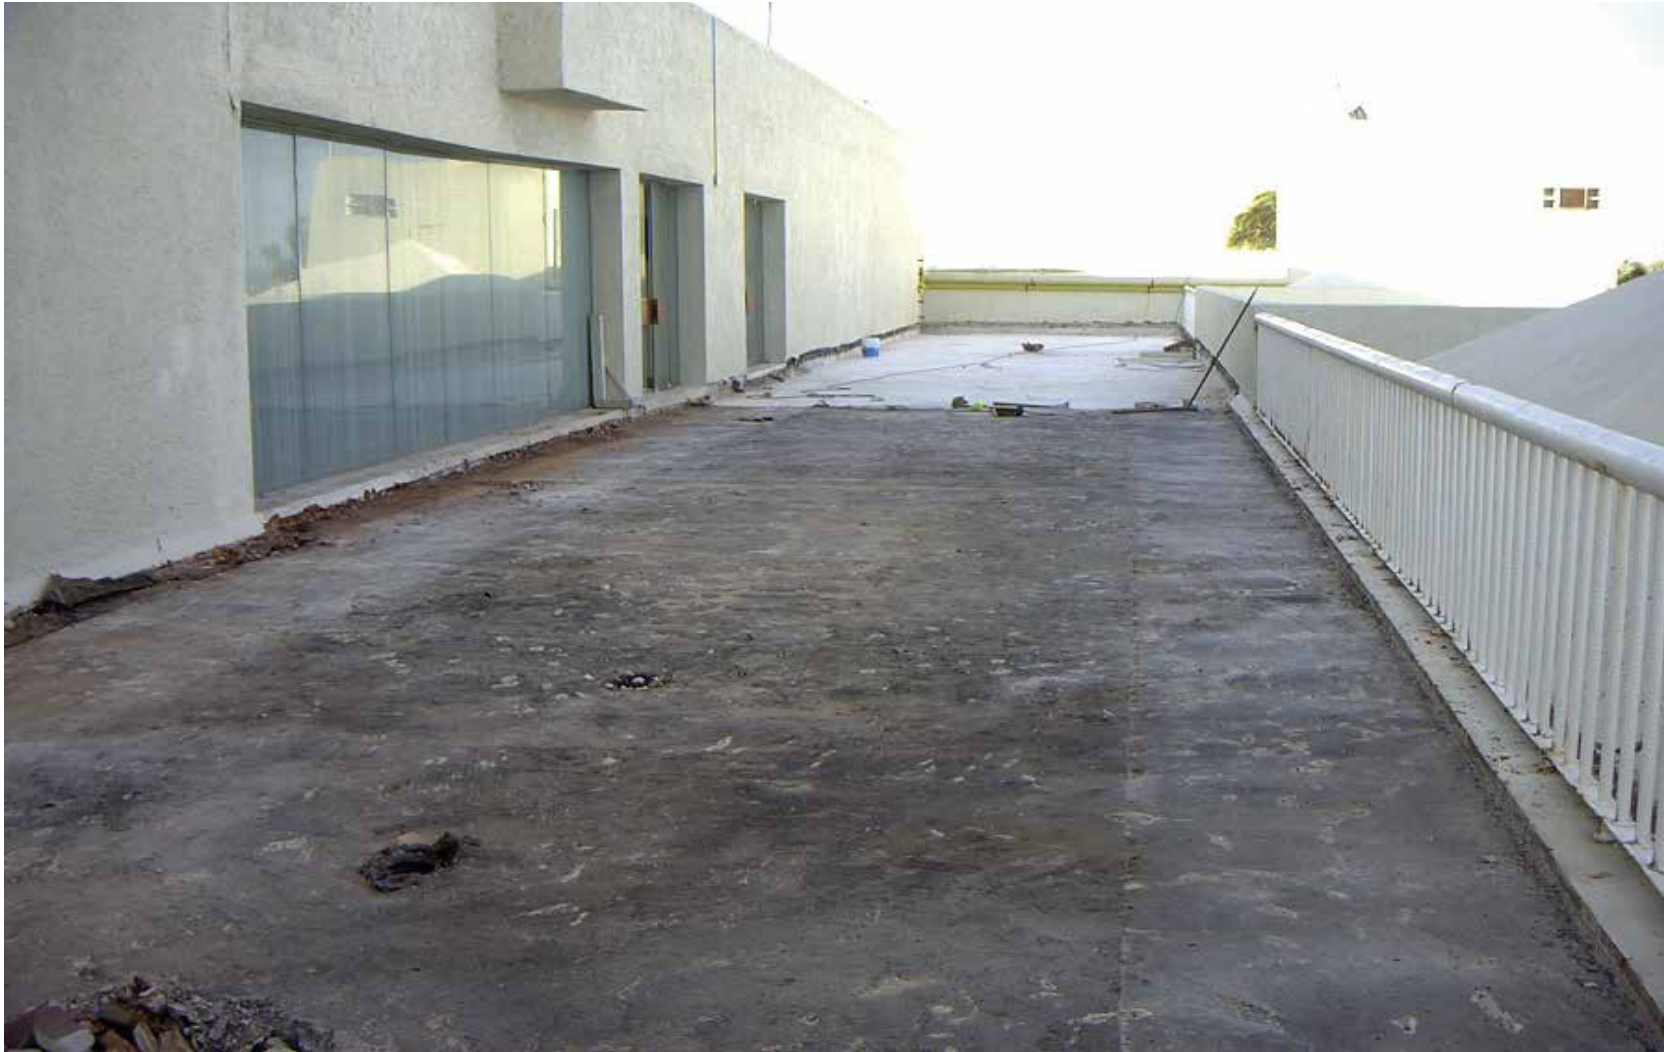
Estado de la losa al quitar la alfombra de pasto sintético.

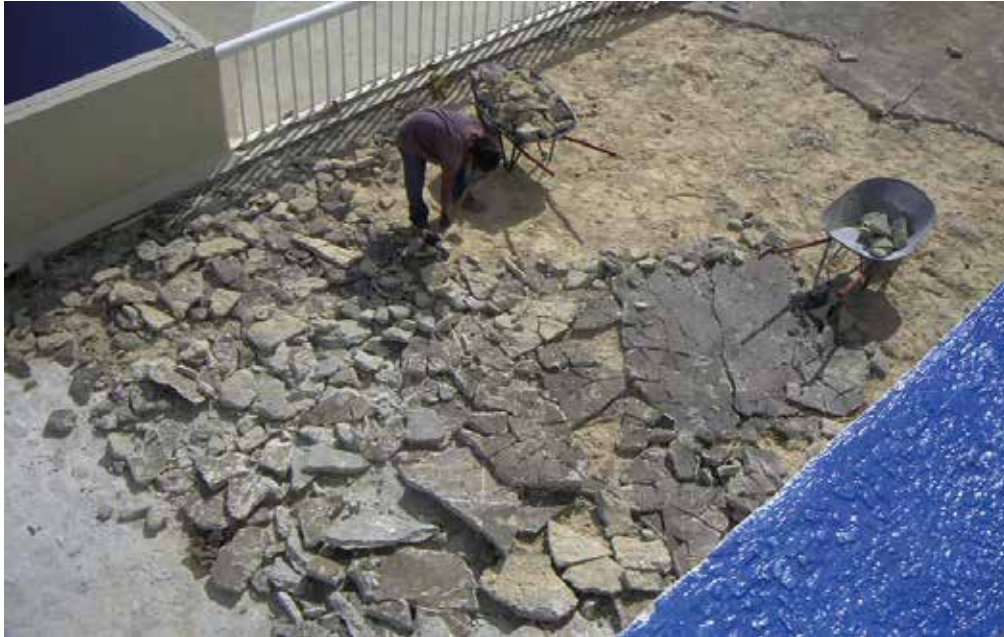
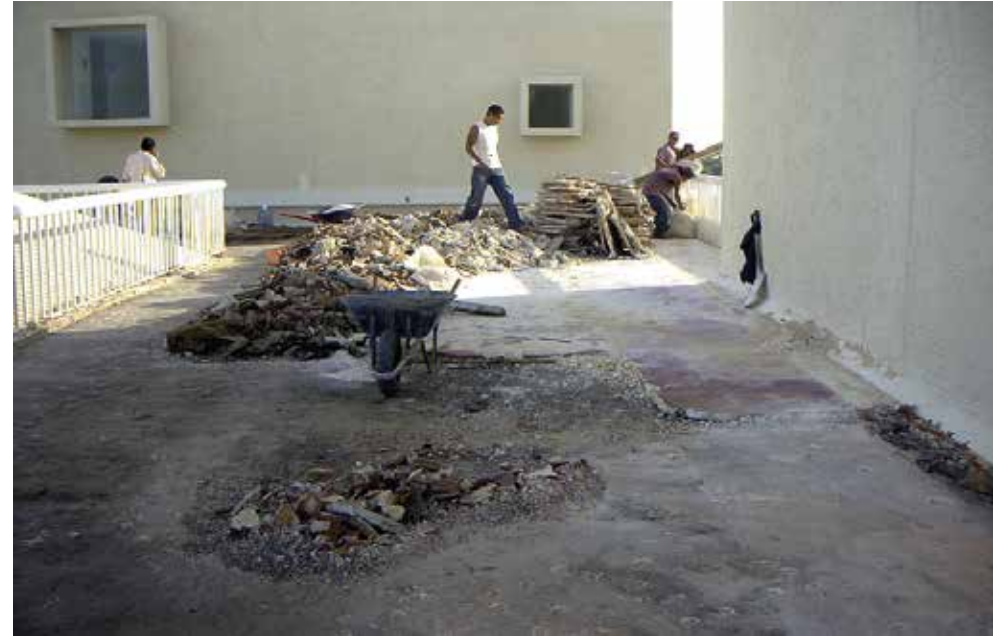
Demolición del firme, para descubrir la losa y verificar su estado.

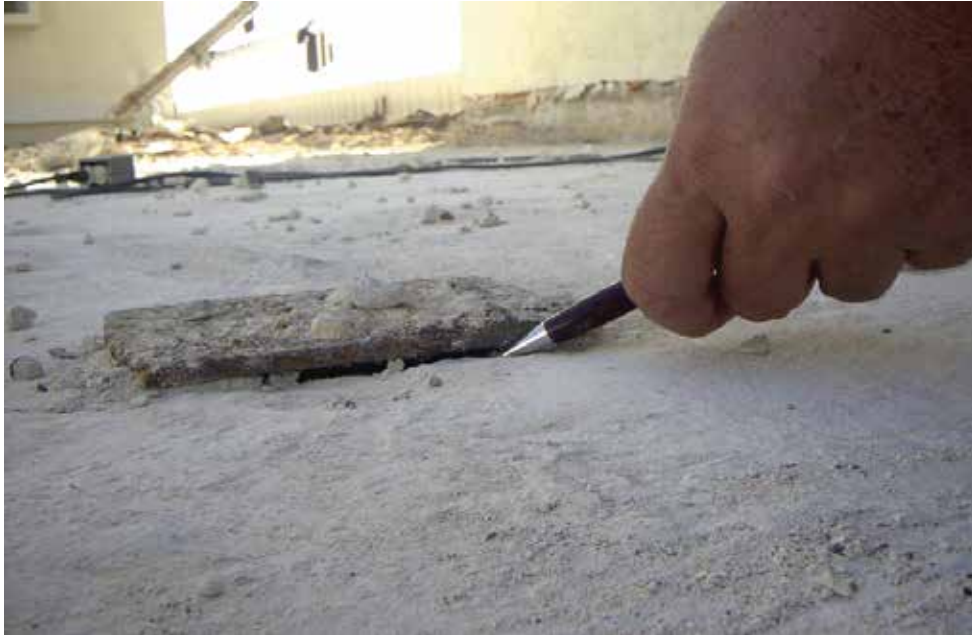
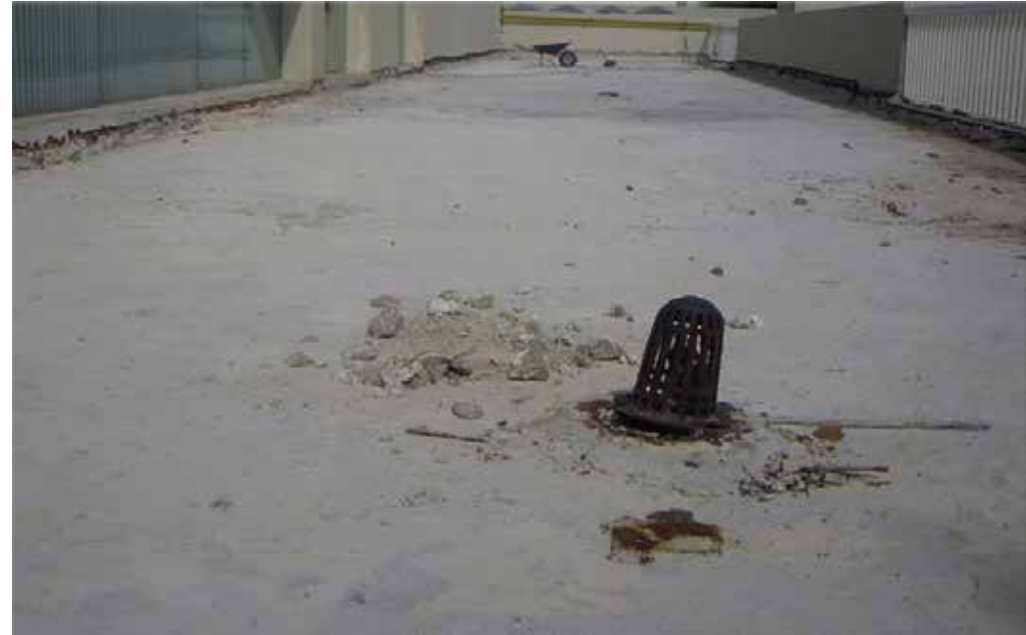
Después de hacer la demolición del firme se localizaron 16 perforaciones en la losa, los cuales pensamos usaron en la obra para dar paso a cables de energía eléctrica, pasos de agua o dren de la losa, los cuales no cerraron.

Se verificaron las coladeras para evaluar las condiciones de corrosión y anclaje, se observó que estaban totalmente oxidadas en la corona y base. Recibidas solamente con un mortero sobre el casetón, arriba del nivel de la losa, provocando estancamiento del agua.

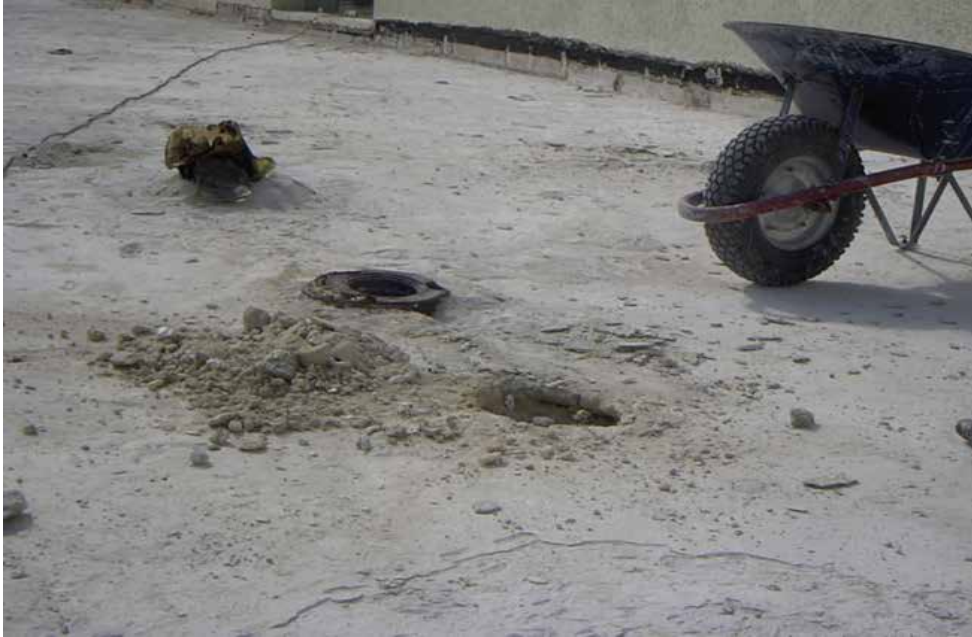
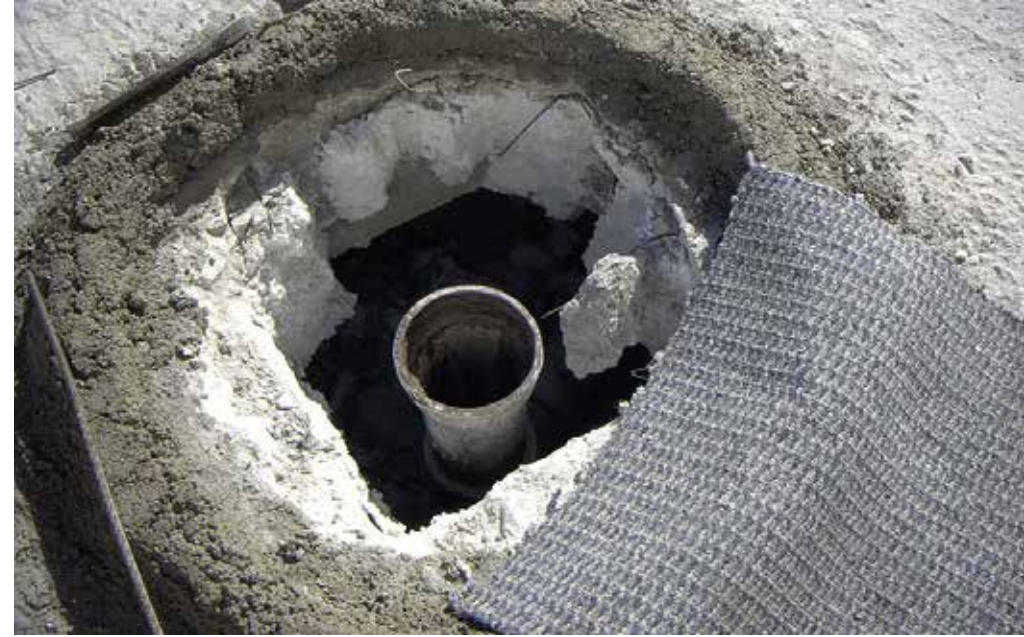
Se encontró en esta vista una perforación para recibir la coladera fuera de los ejes del drenaje, la cual únicamente la cerraron con tierra, y provocaba el paso de agua al nivel inferior inmediato.

Después de evaluar el estado de las coladeras se desconectaron de la red de drenaje, se pudo ver que la losa de compresión no estaba hecha en el área de la misma, por lo cual estaba libre sin una sustentación, provocando que se moviera y se hicieran fisuras en su perímetro. Se hizo la preparación del claro para hacer una liga correcta, haciendo un armado y colado a losa de compresión y nervadura, dejándola a nivel cero.

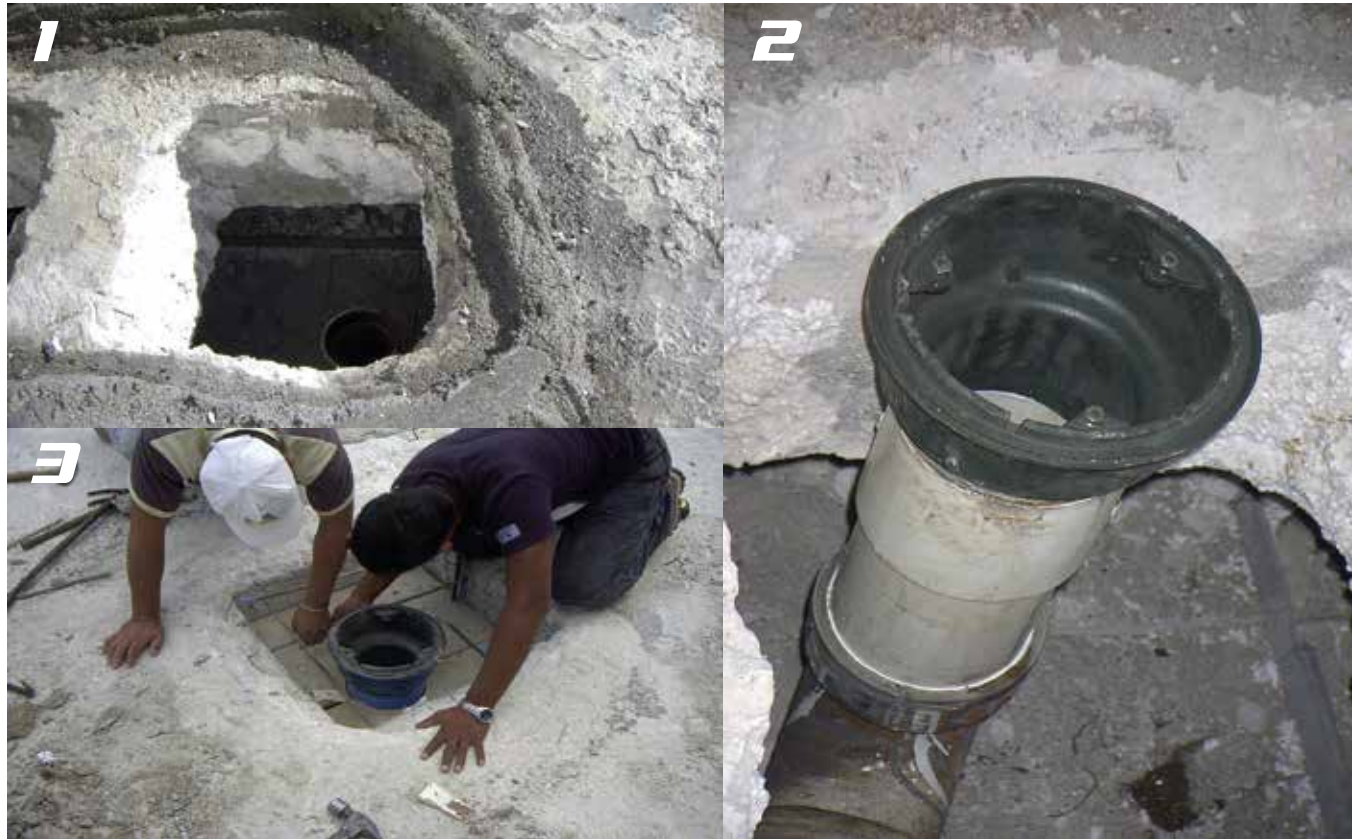
Vistas del proceso de rehabilitación de las coladeras de dren:

1 Preparación del área de anclaje

2 Recibo de los coples y coladeras nuevas a la red de drenaje

3 Cimbrado y armado, para la liga del la nervadura, losa de compresión, y coladera.

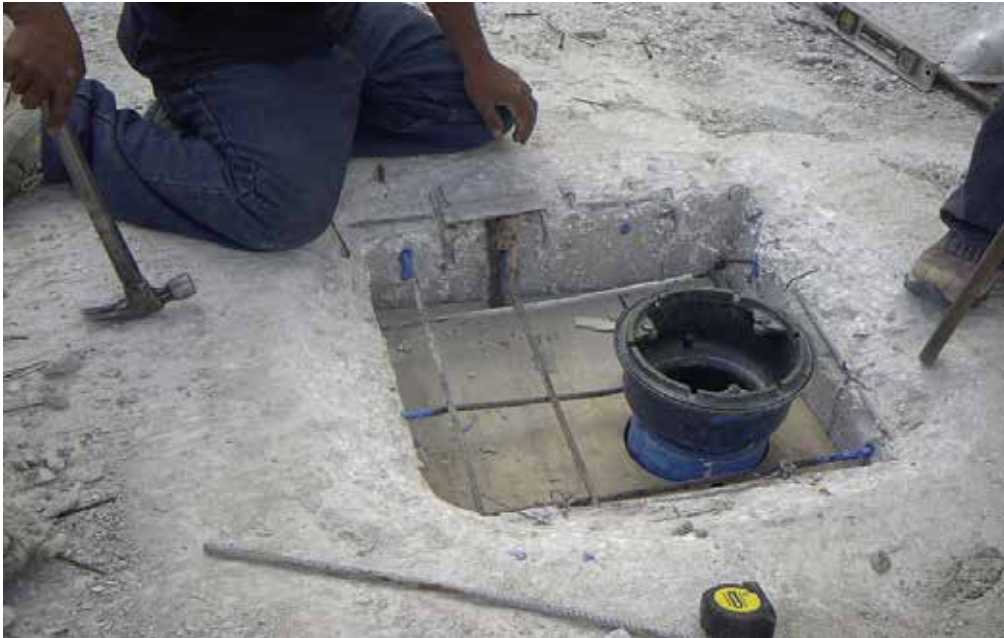
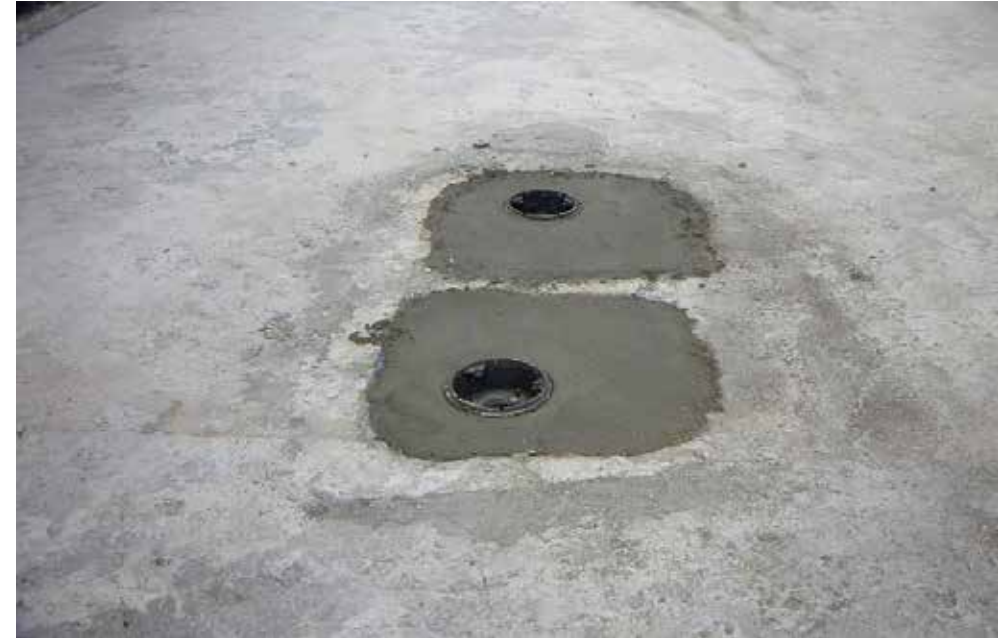
Vista antes de hacer el colado de concreto, para ligar los tres elementos, nervadura, losa de compresión y coladera.

Recibo de las coladeras con un colado de concreto armado ligando la nervadura, losa de compresión, nervadura y coladera.

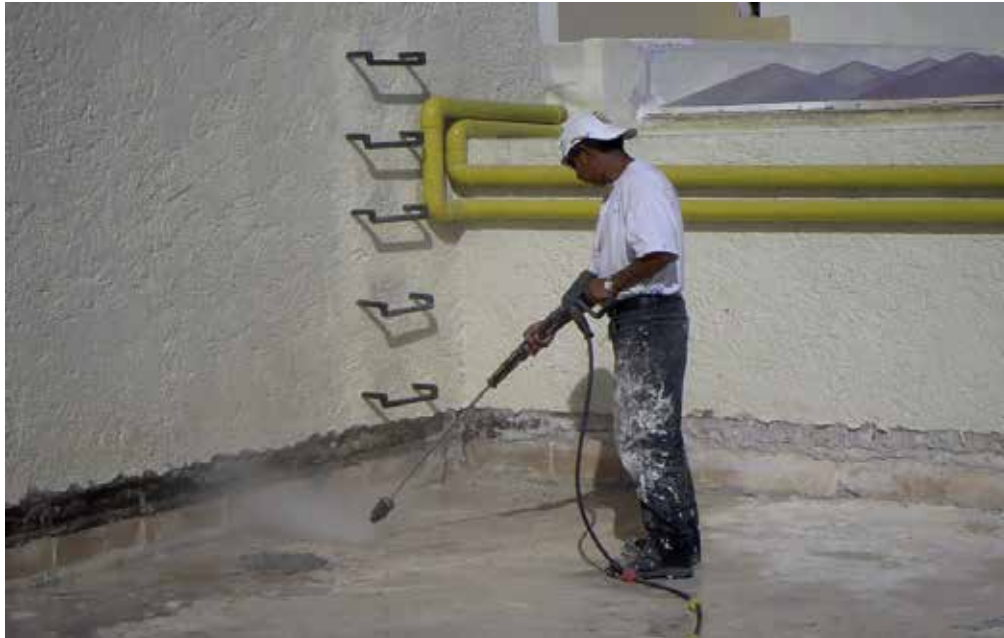
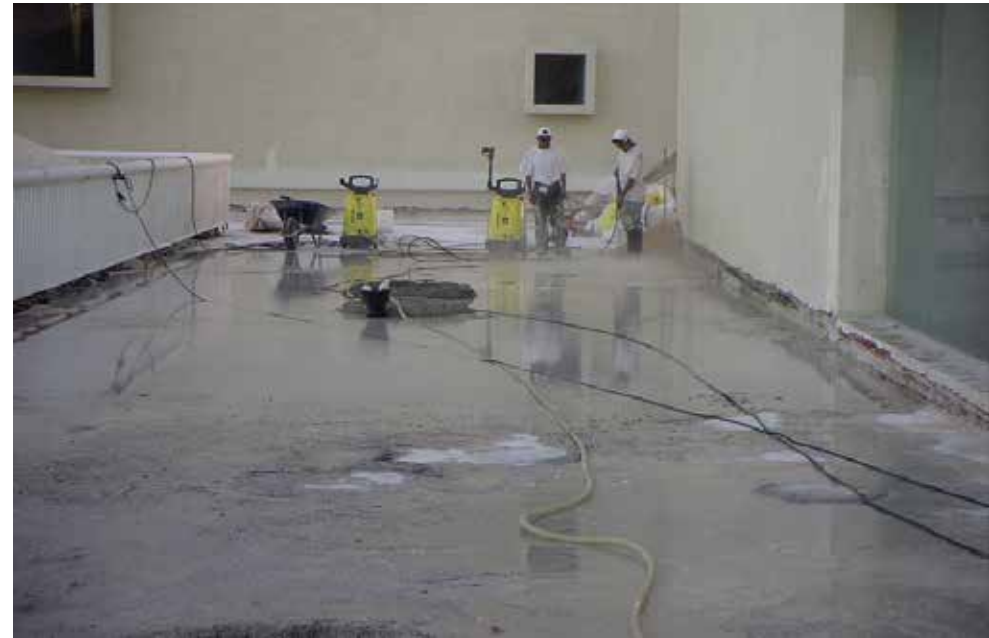
Limpieza profunda a 3000 Lbs. de presión con boquilla Blister, para quitar residuos de mortero e impermeabilizante anterior, dejando expuestas las fisuras y grietas, que eran uno de los orígenes de las goteras.

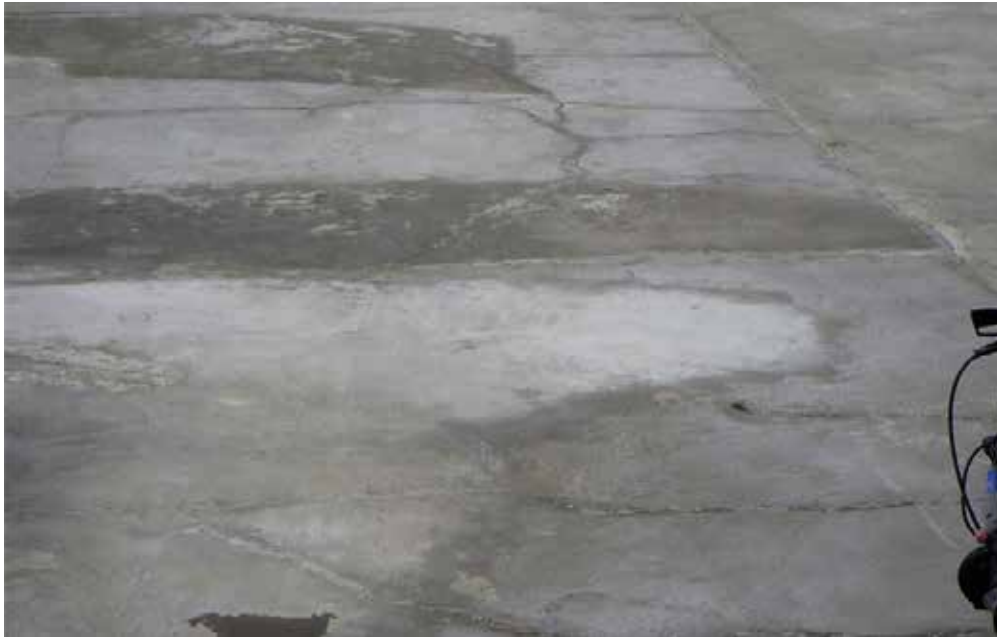
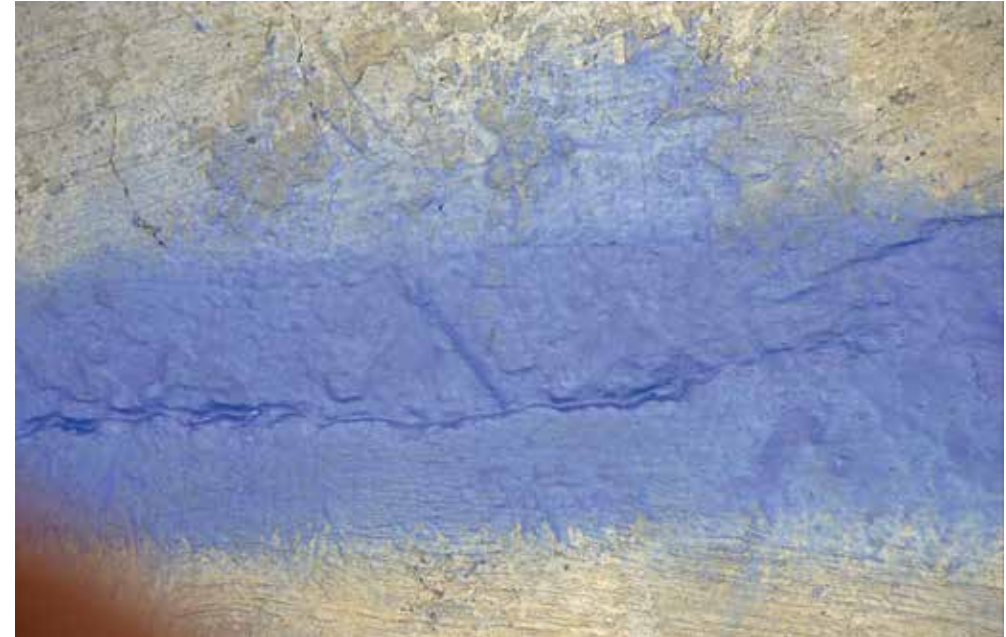
Vista del área limpiada con agua a 3000 Lbs. de presión sobre la losa, observándose las grietas abiertas, listas para recibir el sello con ***seal roof 2700***

Vista en detalle de la obturación de una grieta en su longitud y fondo dejando totalmente sellada la grieta de la losa, por su propiedad principal del ***seal roof 2700***, permitirá el trabajo estructural del edificio sin perder adherencia.

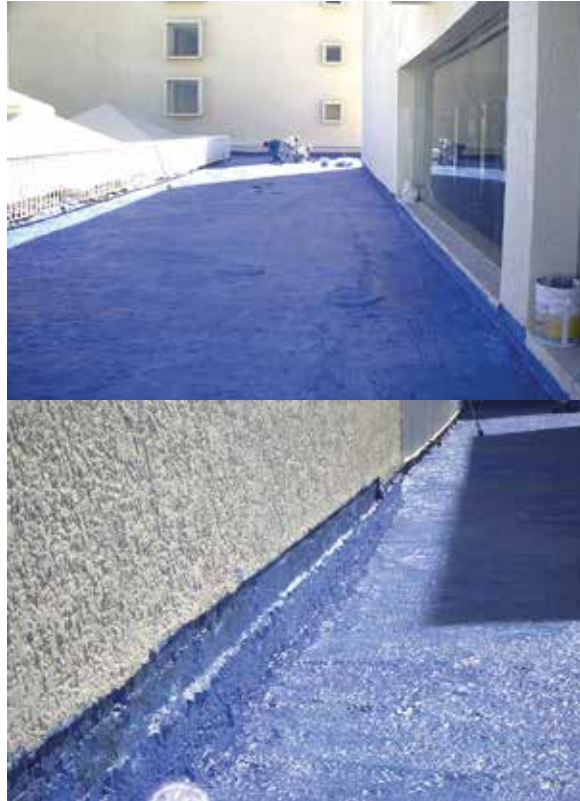
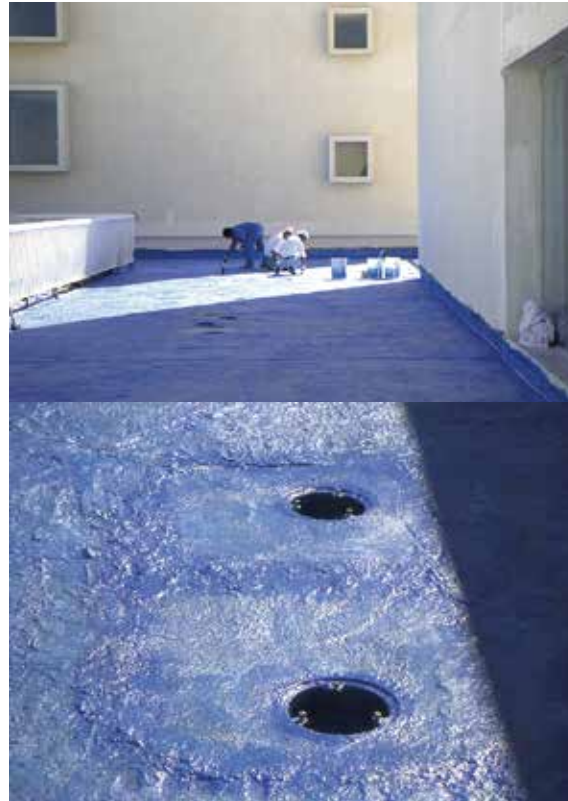
Aplicación del impermeabilizante **imper slim 80** a base de **necryl** en la losa plana y el bloque de arranque con las piramides, dejando selladas las grietas, fisuras y juntas de colado en la longitud de la sseccion, permitiendo el trabajo estructural.

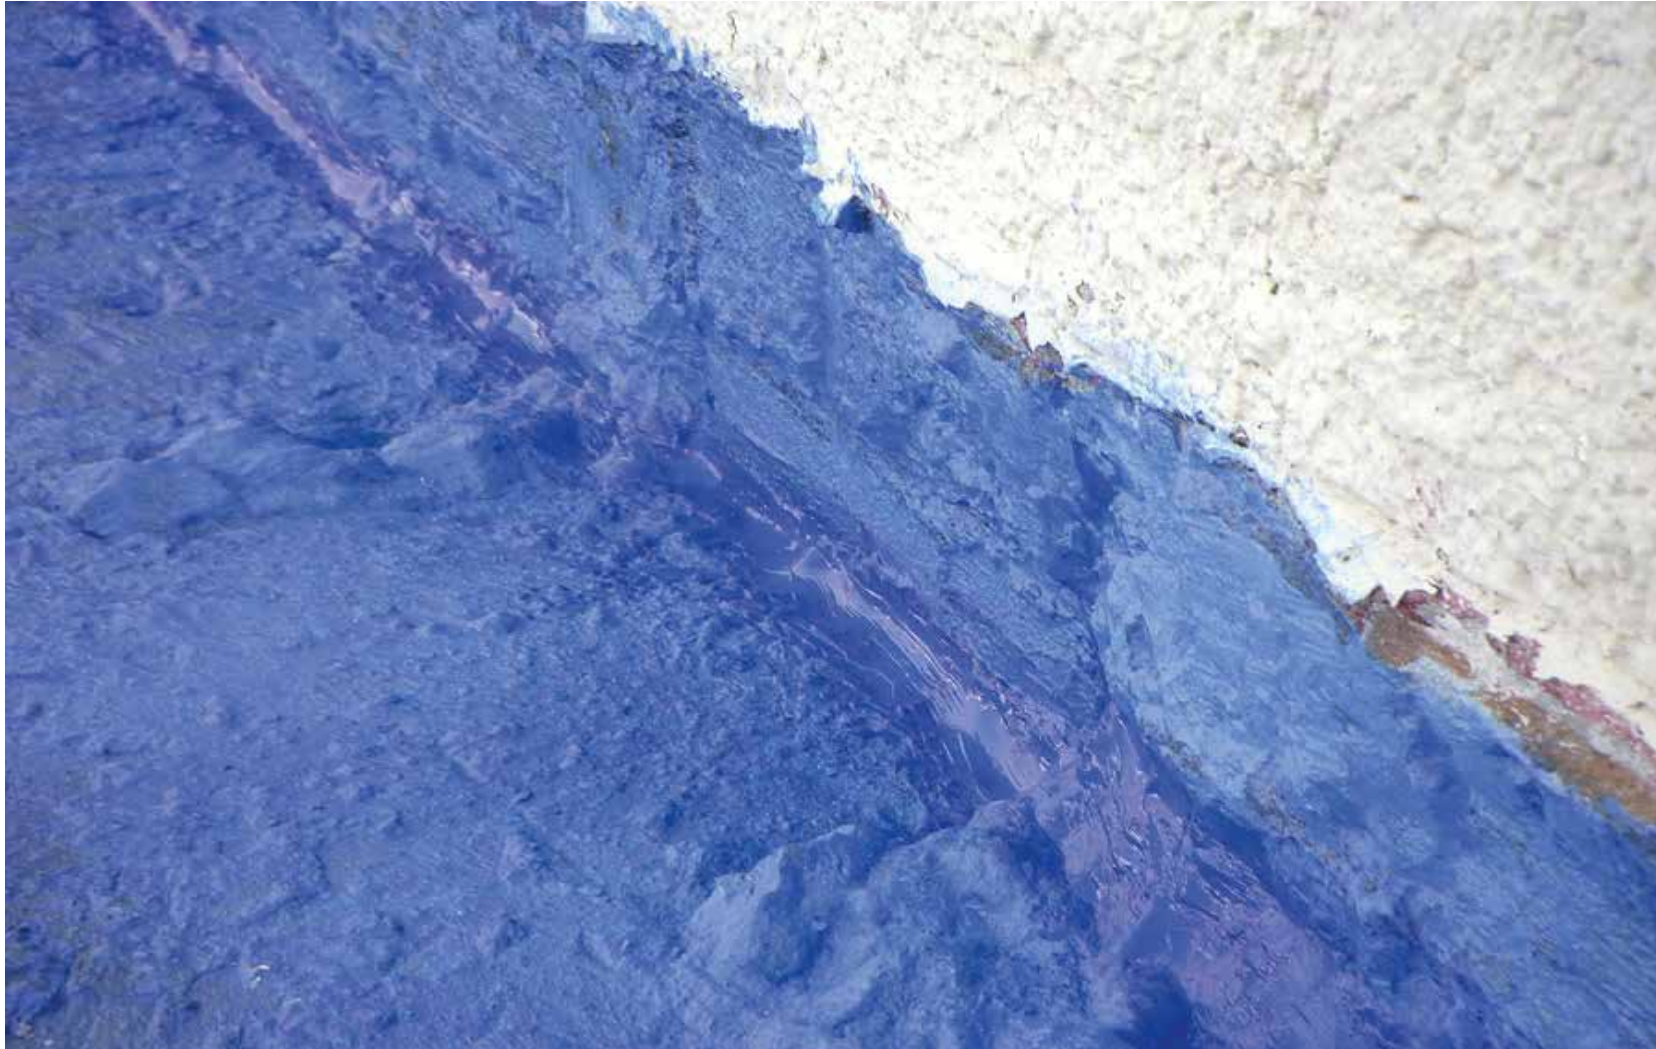
Vista en detalle del sello de grietas y uniones entre el firme y los muros, dejando la grieta y la unión sellada en su longitud y espesor, permitiendo los trabajos estructurales del edificio sin desprendimiento, con **seal roof 2700**.

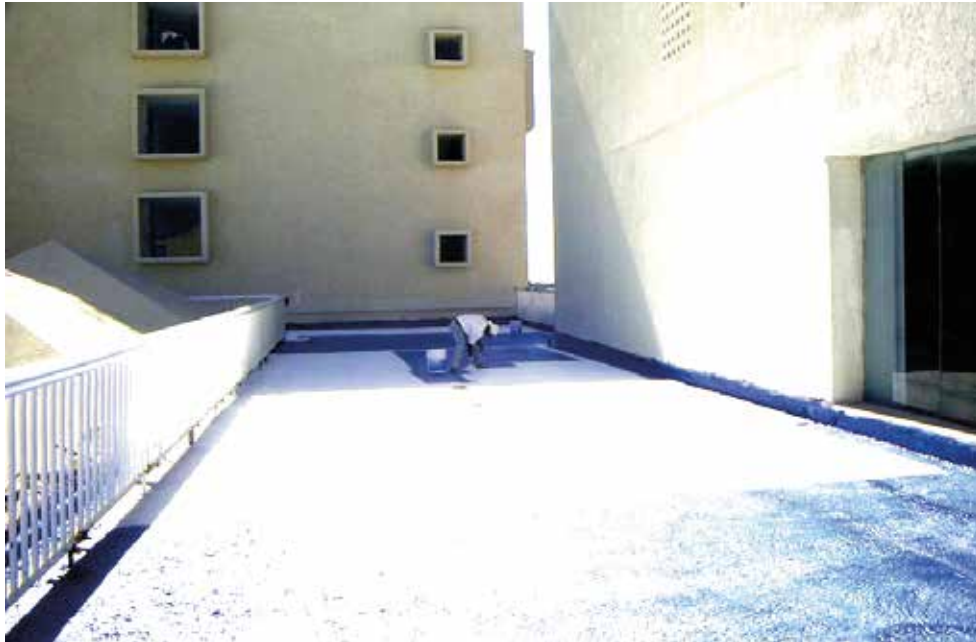
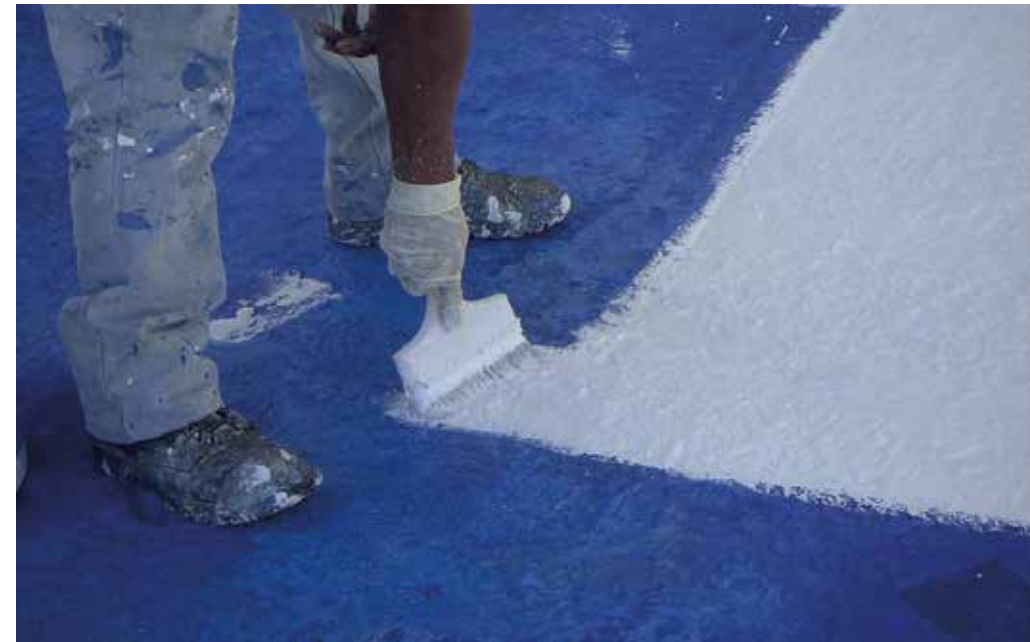
Aplicación del **seal coating 118 sp** a base de Necryl y arena silica en color blanco, para proteger la película del **seal roof 2700**, dejando una superficie ideal para obtener una excelente adherencia del concreto.

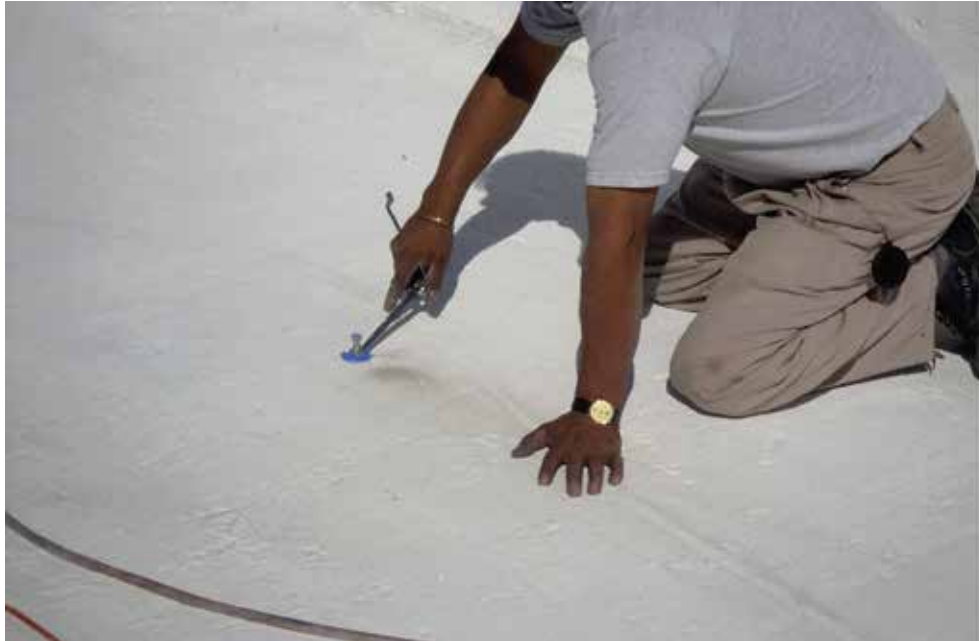
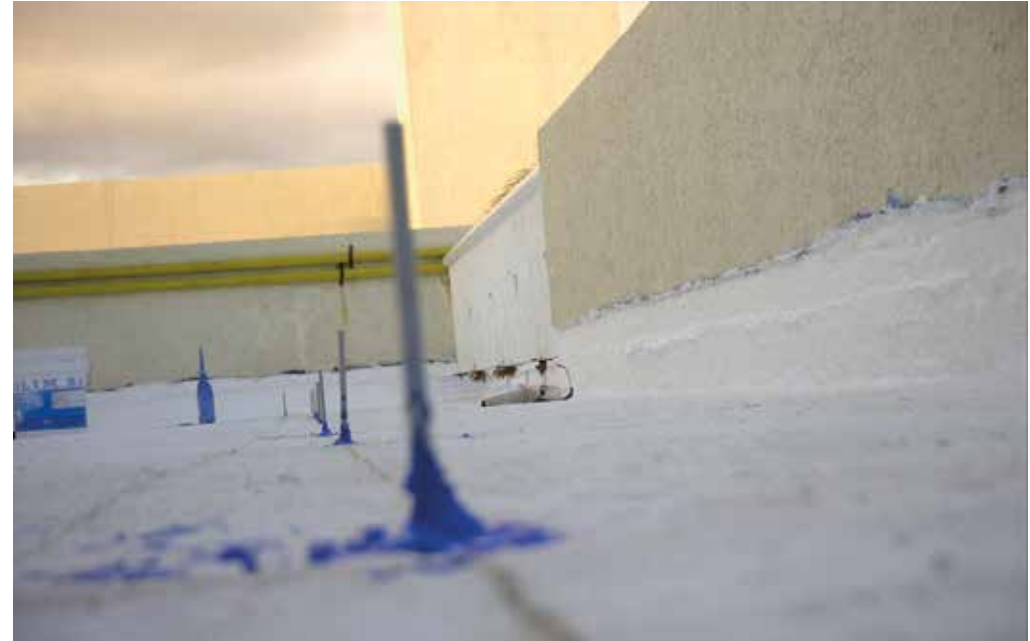
Colocación de taquetes expansivos en la losa fijándolos.
Y posteriormente se retira el exceso de impermeabilizante.

Vista a detalle de los taquetes expansivos recibidos en
seal roof 2700.

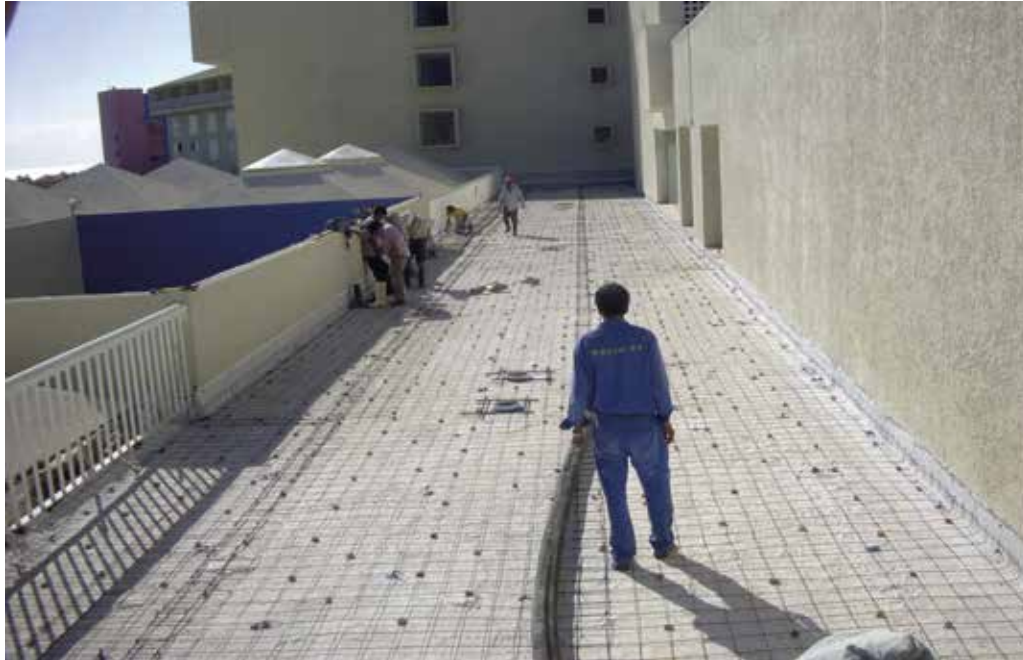
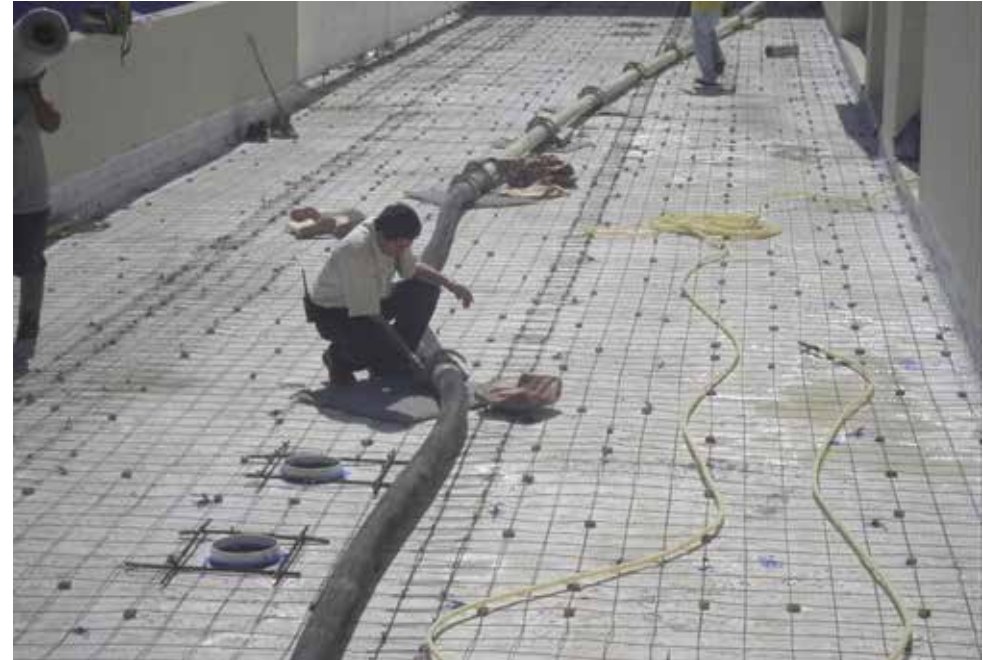
Vista de la malla electro soldada colocada y fijada con los pernos de sujeción, para recibir el concreto y quedar adherida a la losa de compresión formando una sola pieza.

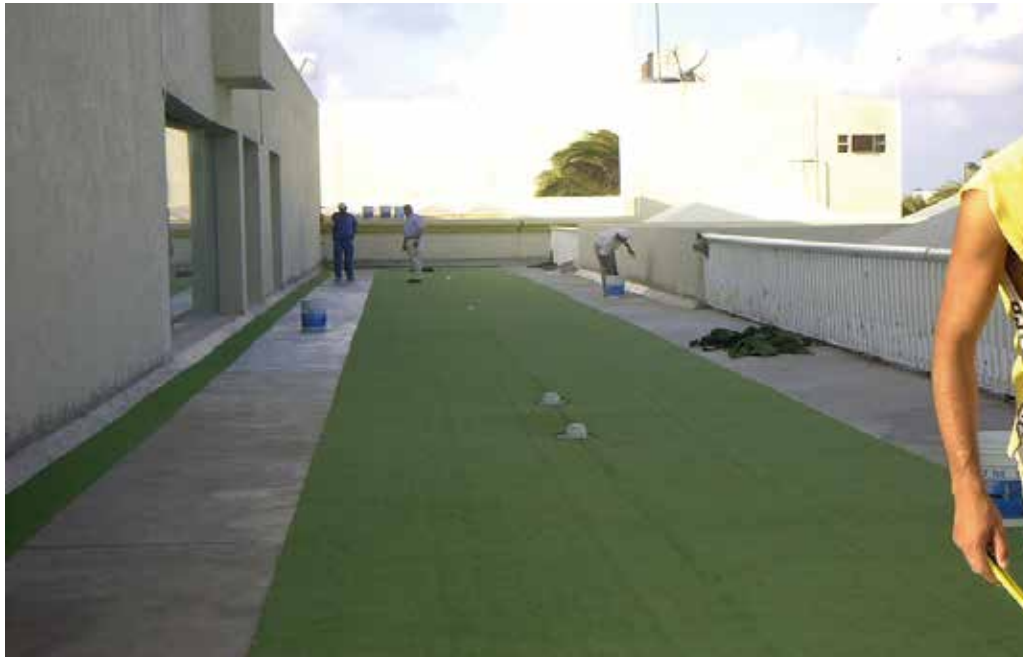
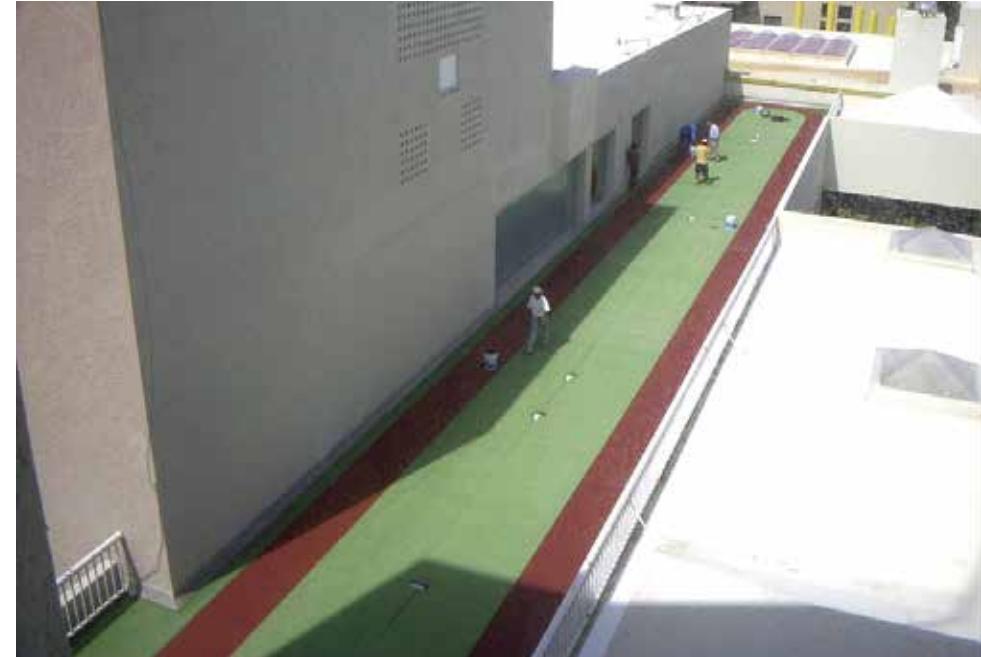
Impregnado del firme de concreto con **acrilit 96** acrílico 100% puro y colocación del pasto sintético.

Aplicación del **seal coating 118 sp**, en color rojo terracota, para marcar el área de la pista, y revisión del tensado del pasto sintético.

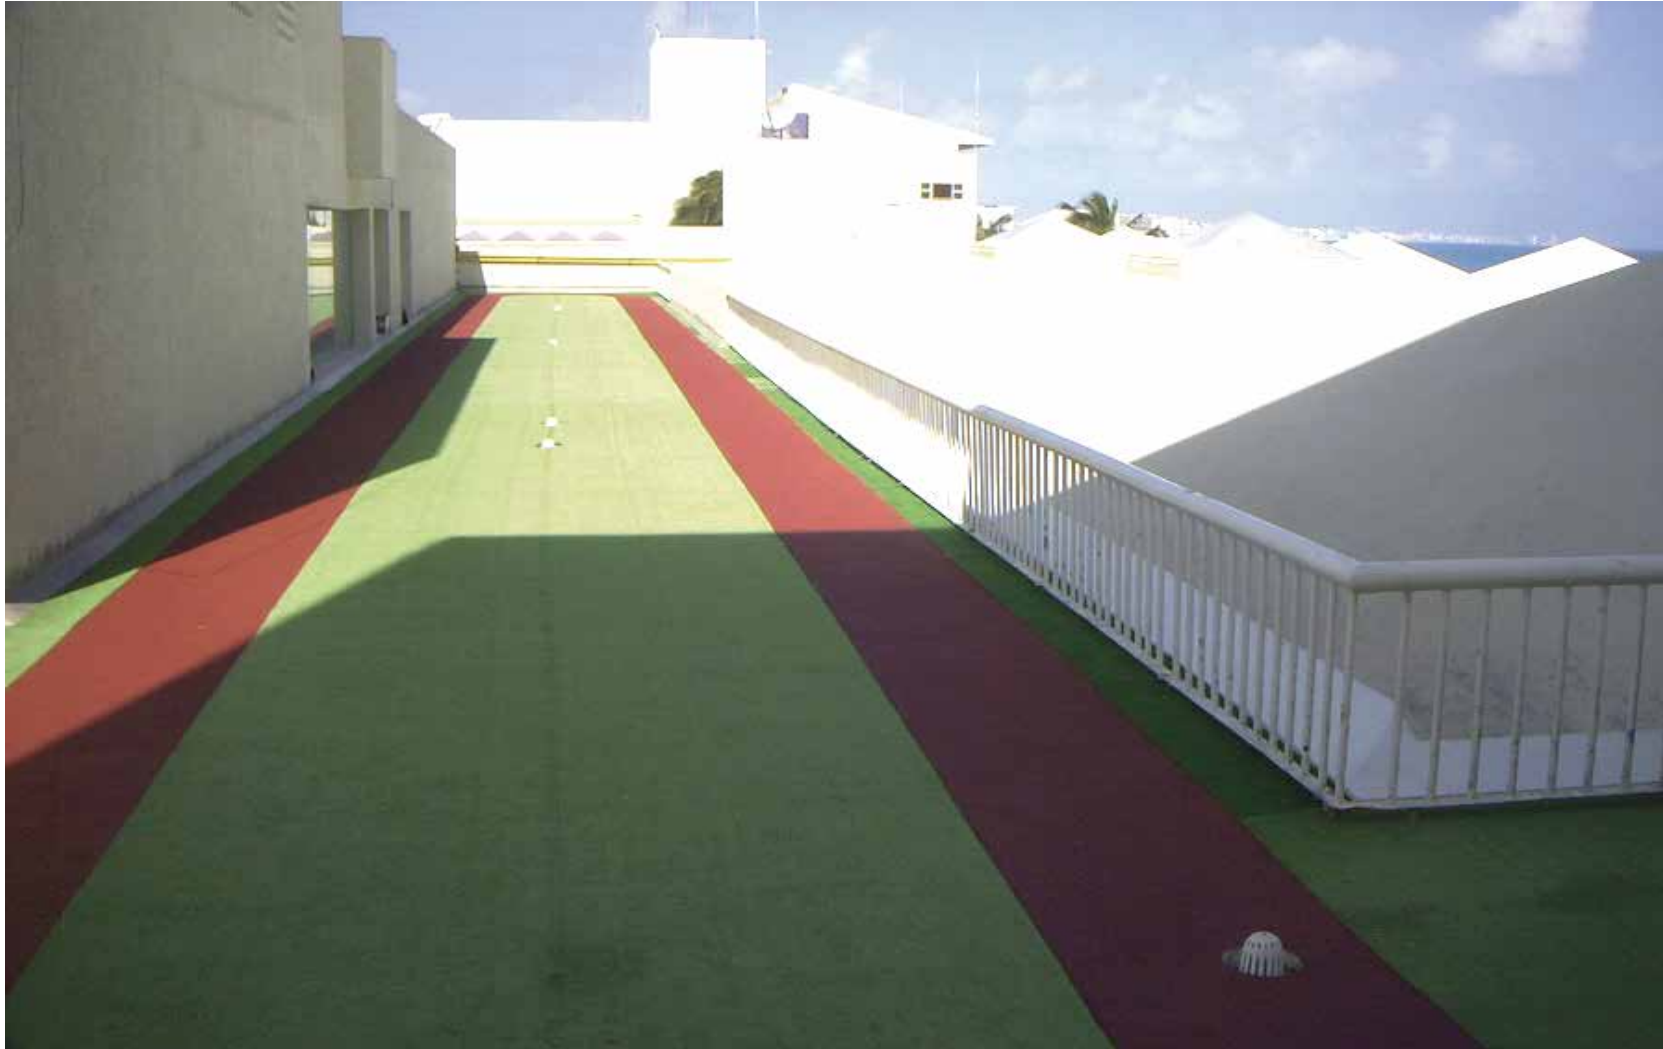
Vista de los trabajos terminados en la pista de calentamiento.
